Asbestinventarisatetest

Parklaan 14, 8620 Nieuwpoort

Attestnummer : 20230620-000444.000

Uitgegeven op : 20.06.2023

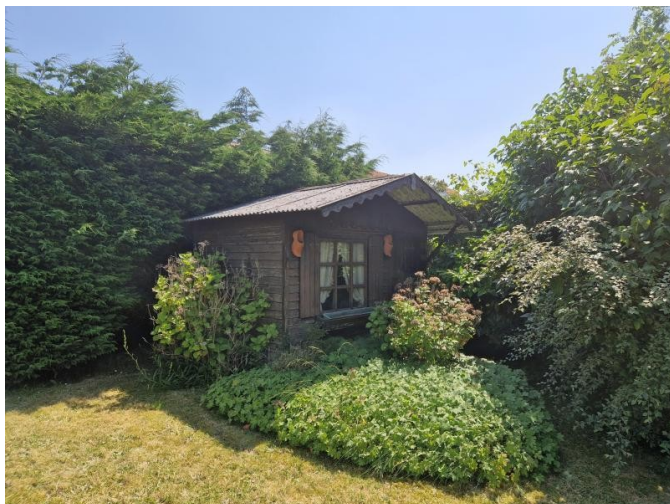
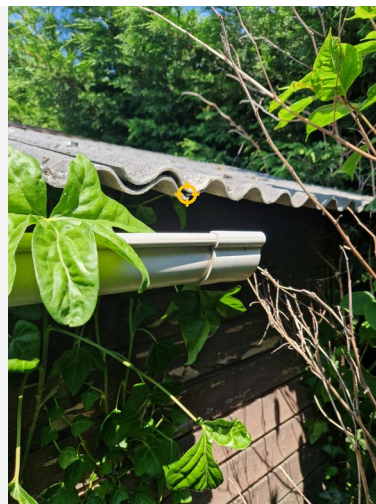
Beschrijving	Type	Actie
1. Golfplaten	Asbestmateriaal	Verwijderen
1.1 Code: Zk0000067928	Puntmonster	-

Het asbestmateriaal valt onder de mijlpaal van 2034.

Eindbeoordeling materiaalrisico	Verhoogd materiaalrisico en/of verhoogde kans op vezelvrijgave
---------------------------------	----------------------------------------------------------------

Gebondenheid	Categorie 1: hechtgebonden in oorsprong
Asbestsoort (vezeltype)	Alleen chrysotiel
Asbestconcentratie	Laag (< 50%)
Afschermingsgraad van het gehele materiaal	Geheel of deels (ook) vrij aan de binnenlucht
Toestand van het materiaal	Matig beschadigd, matig verweerd

#	Type	Referentie	Resultaat
1.1	Puntmonster	Zk0000067928	Chrysotiel

Beschrijving	Golfplaten
Omgeving	Grenst aan binnen- en buitenlucht
Primaire drager	Schuin dak
Asbestmateriaal	Dak- en gevelbekleding - Golfplaat
Bindmiddel van asbestmateriaal	Cement
Gebondenheid op basis van bindmiddel	Hecht
Hoeveelheid (oppervlakte - aantal)	• 14,00 m ² - 1 stuk
Totale oppervlakte	14,00 m ²

Verwijderen

- Zorg voor een veilig beheer. Vermijd het beschadigen van het asbestmateriaal. Controleer de toestand jaarlijks op wijzigingen.

- Eenvoudige handelingen: mag via doe-het-zelf of door werknemer(s) met opleidingsattest eenvoudige handelingen
Hechtgebonden toepassing die mag verwijderd worden via de doe-het-zelf methode.

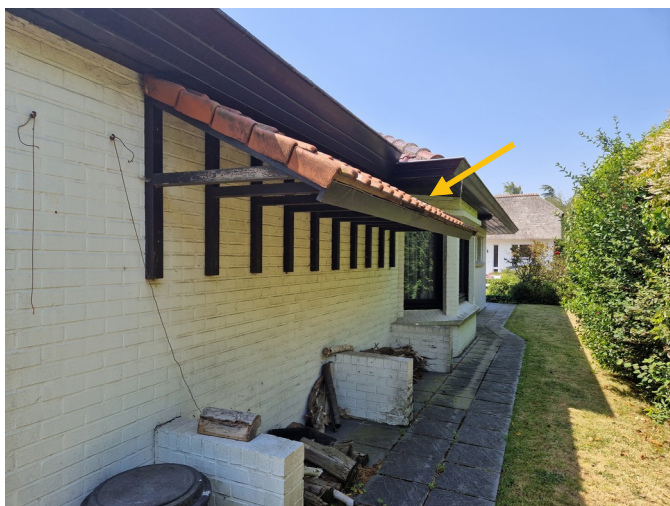
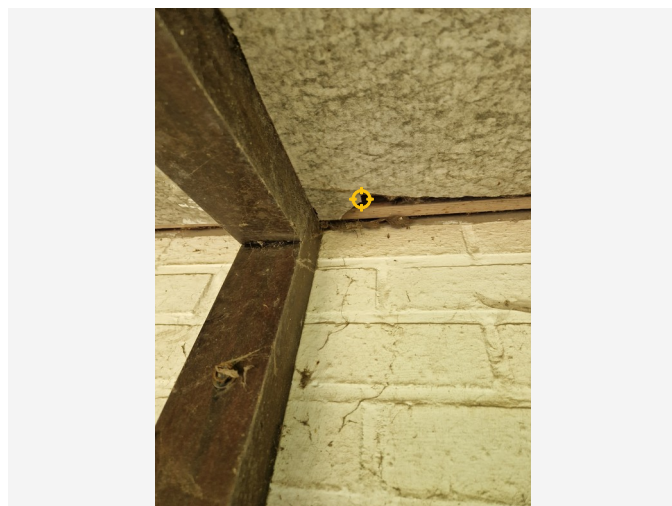
Beschrijving	Type	Actie
2. Menuiserie afdak houtopslag	Asbestmateriaal	Zorgvuldig beheren
2.1 Code: Zk0000067929	Puntmonster	-
5. Bezetting muren	Geen asbest	-
5.1 Code: Zk0000067932	Mengmonster	-
6. Koord kachel	Geen asbest	-
7. Bezetting plafonds	Geen asbest	-
7.1 Code: Zk0000067933	Mengmonster	-

Het asbestmateriaal valt onder de mijlpaal van 2040.

Eindbeoordeling materiaalrisico	Laag materiaalrisico en/of verlaagde kans op vezelvrijgave
---------------------------------	------------------------------------------------------------

Gebondenheid	Categorie 1: hechtgebonden in oorsprong
Asbestsoort (vezeltype)	Alleen chrysotiel
Asbestconcentratie	Laag (< 50%)
Afschermingsgraad van het gehele materiaal	Geheel of deels vrij aan de buitenlucht
Toestand van het materiaal	Licht beschadigd, licht verweerd. Intact materiaal type Pical – asbestboard of categorie III 'gebondenheid'

#	Type	Referentie	Resultaat
2.1	Puntmonster	Zk0000067929	Chrysotiel

Beschrijving	Menuiserie afdak houtopslag
Omgeving	Buiten
Primaire drager	Schuin dak
Asbestmateriaal	Plaat, paneel, tablet - Type Menuiserie
Bindmiddel van asbestmateriaal	Cement
Gebondenheid op basis van bindmiddel	Hecht
Hoeveelheid (oppervlakte - dikte - aantal)	• 5,00 m ² - 0,30 cm - 1 stuk

Totaal volume	0,015 m ³
Eenvoudig bereikbaar	Nee <ul style="list-style-type: none">Het asbestmateriaal is bedekt (uitgezonderd laag verf, coating, behang, kunststof, textiel) en het wegnemen van het bedekkende materiaal kan niet zonder het bedekkende materiaal te beschadigen.
Bevestigingswijze	<ul style="list-style-type: none">Onbekend
Identificatiemethode	Vaststelling met monstername
Destructieve handeling voor identificatie	Nee

Zorgvuldig beheren

- Zorg voor een veilig beheer en verwijder dit asbestmateriaal wanneer het bij werken eenvoudig bereikbaar wordt. Controleer de toestand jaarlijks op wijzigingen.

- Eenvoudige handelingen: mag via doe-het-zelf of door werknemer(s) met opleidingsattest eenvoudige handelingen
Hechtgebonden toepassing die mag verwijderd worden via de doe-het-zelf methode.

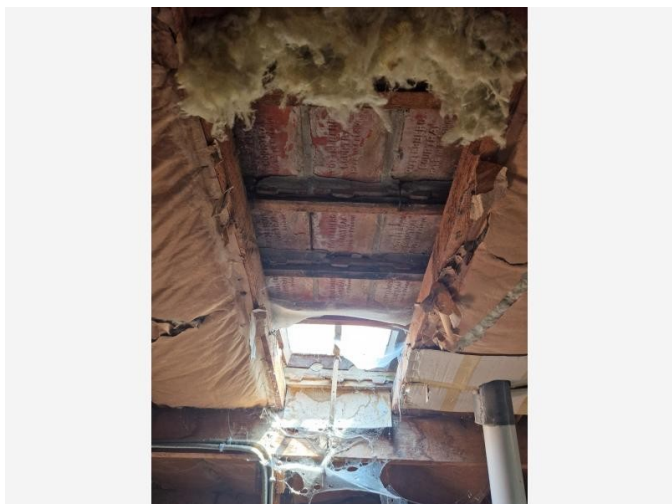
Vrije foto

Geen onderdak aanwezig.

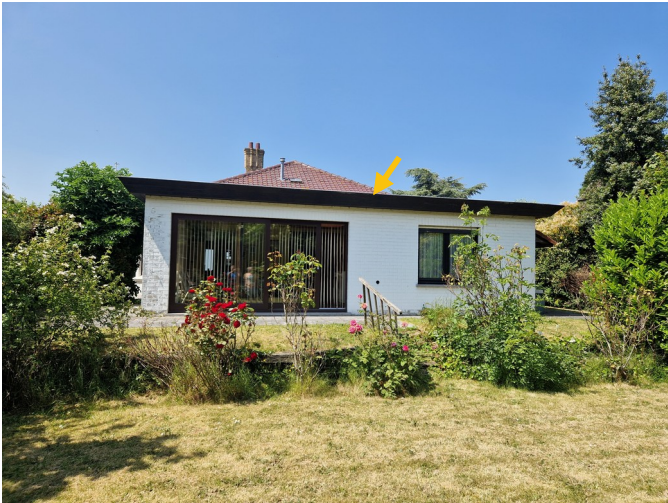
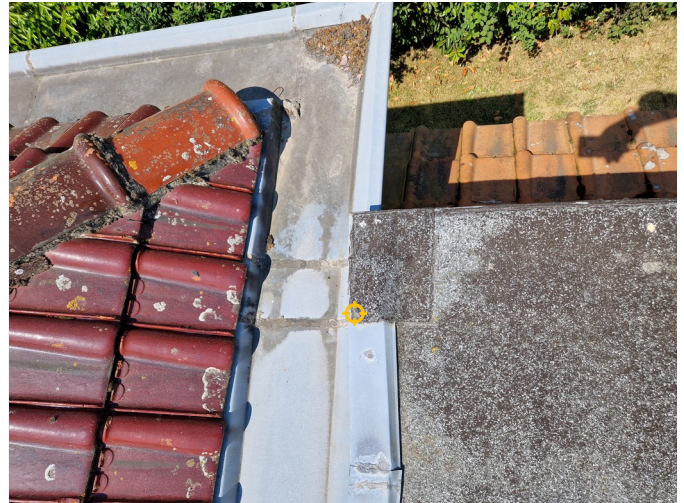
Fiche 4: Roofing

Geen asbest

#	Type	Referentie	Resultaat
4.1	Puntmonster	Zk0000067930	Geen asbest

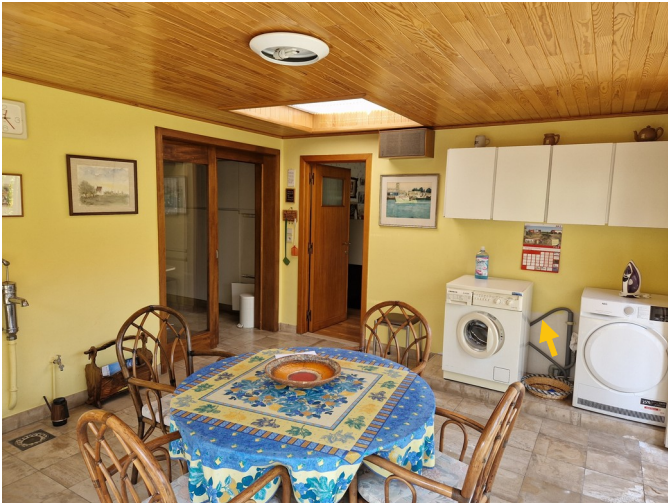
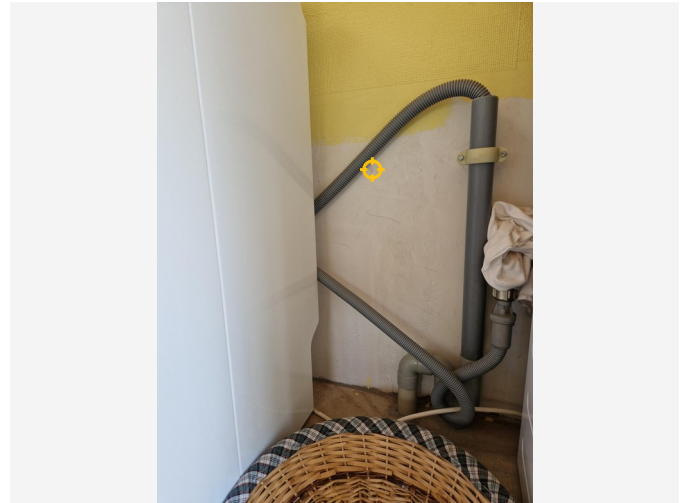
Fiche 5: Bezetting muren

Geen asbest

#	Type	Referentie	Resultaat
5.1	Mengmonster	Zk0000067932	Geen asbest

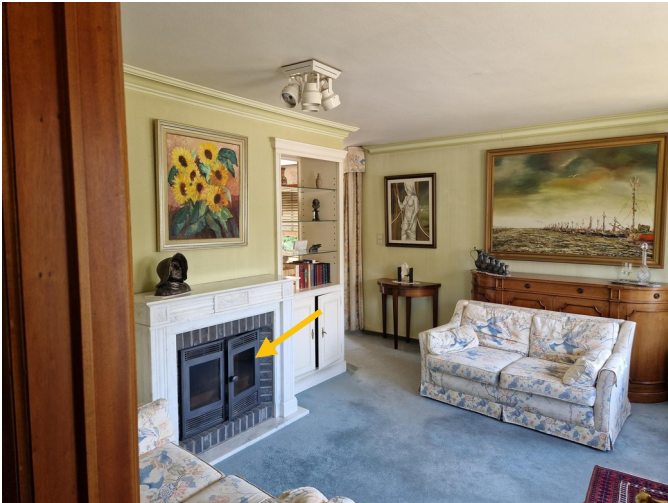
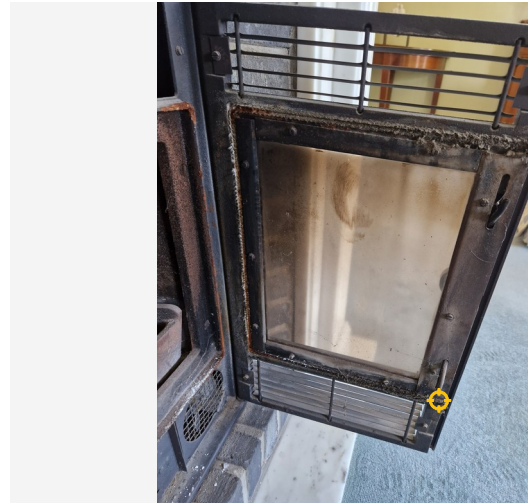
Fiche 6: Koord kachel

Geen asbest

#	Type	Referentie	Resultaat
6.1	Puntmonster	Zk0000067931	Geen asbest

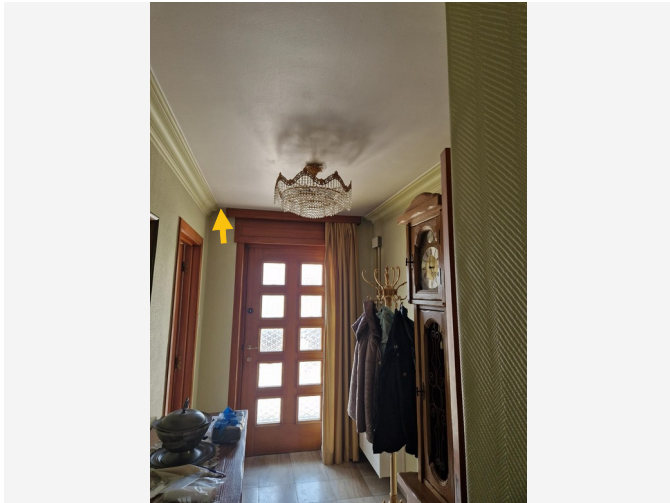
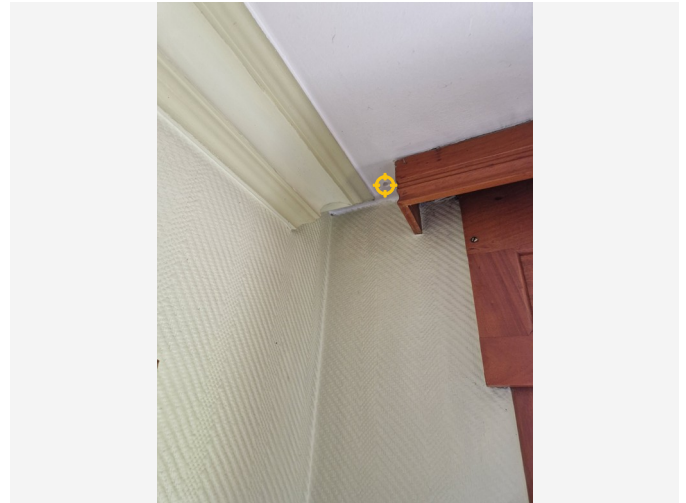
Fiche 7: Bezetting plafonds

Geen asbest

#	Type	Referentie	Resultaat
7.1	Mengmonster	Zk0000067933	Geen asbest
