Asbestinventarisatetest

Zuidstraat 52, 8630 Veurne

Attestnummer : 20230717-000395.000

Uitgegeven op : 17.07.2023

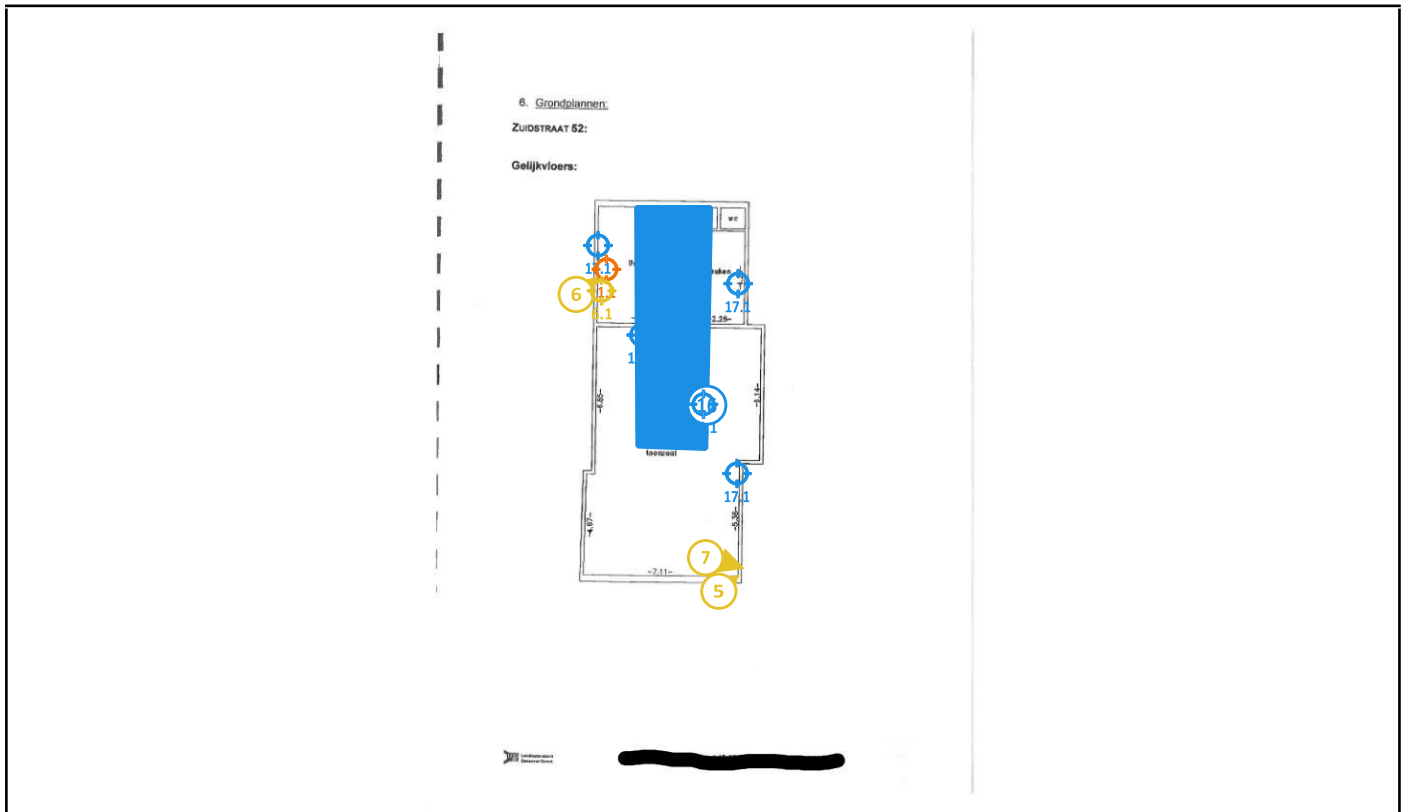
Plan 1.3: grondplan-geljkvloers

Beschrijving	Type	Actie
1. koord kachel	Asbestmateriaal	Verwijderen
1.1 Code: MM05	Puntmonster	-
5. zekeringskast + differentieel	Asbestmateriaal	Zorgvuldig beheren
6. Sierbeplating imitatiesteen schouw	Asbestmateriaal	Zorgvuldig beheren
6.1 Code: MM09	Puntmonster	-
7. electriciteitsmeter	Asbestmateriaal	Zorgvuldig beheren
16. cement muren kelder	Geen asbest	-
16.1 Code: MM02	Mengmonster	-

17. pleister muren	Geen asbest	-
17.1 Code: MM03	Mengmonster	-

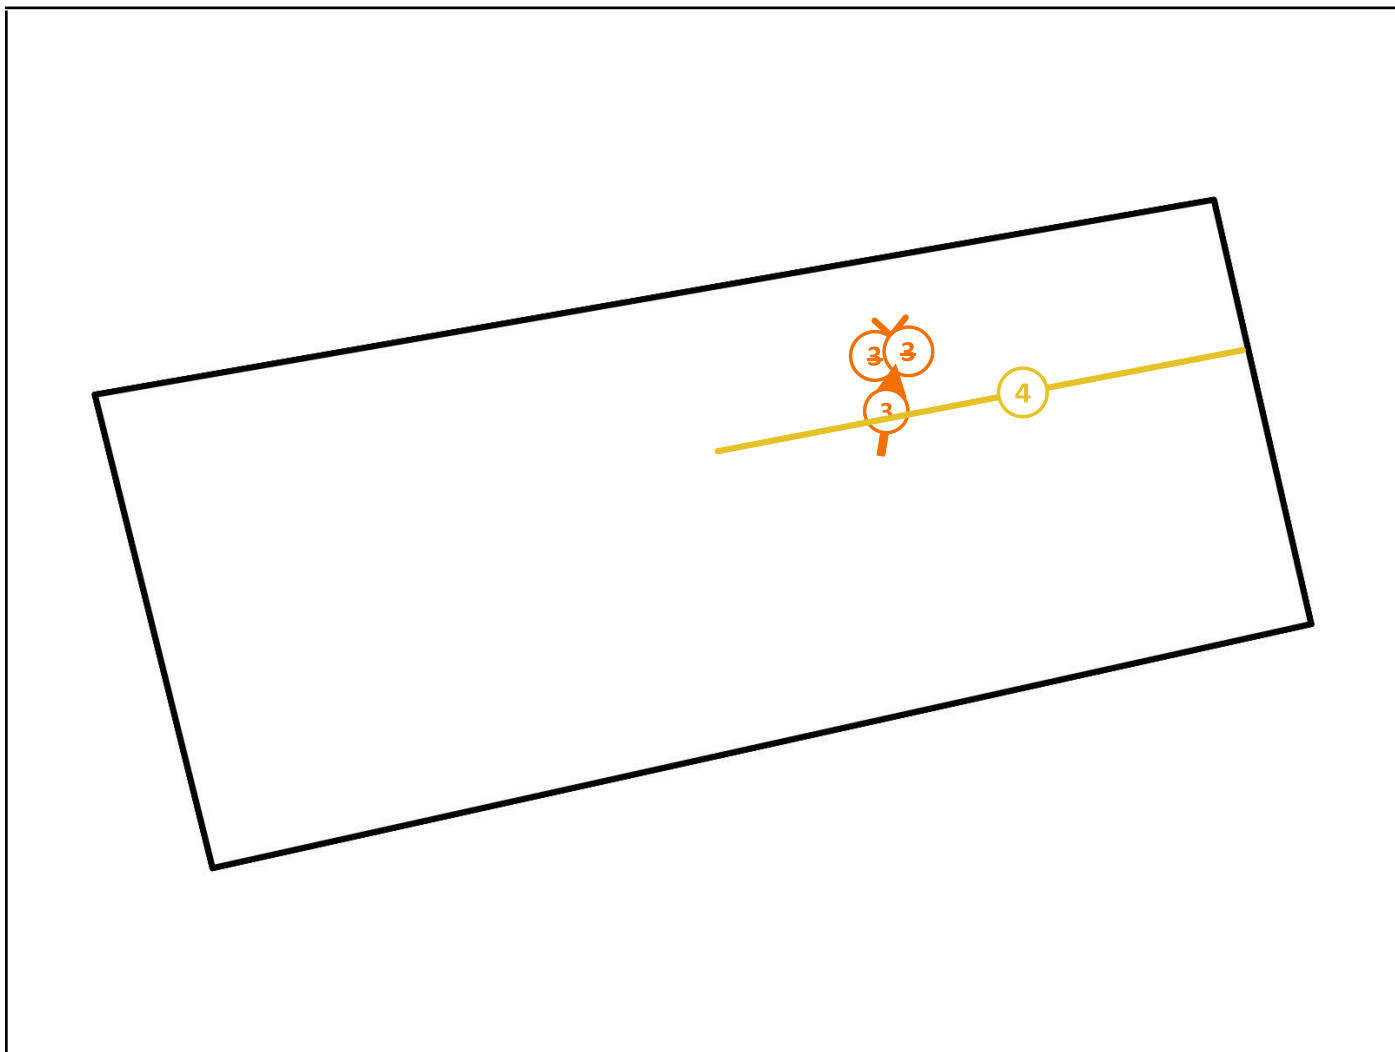
Plan 1.4: Hoofdgebouw plan

Beschrijving	Type	Actie
schouwpijp schoorsteen	Asbestmateriaal	Verwijderen
verluchtingspijp kelder	Asbestmateriaal	Zorgvuldig beheren

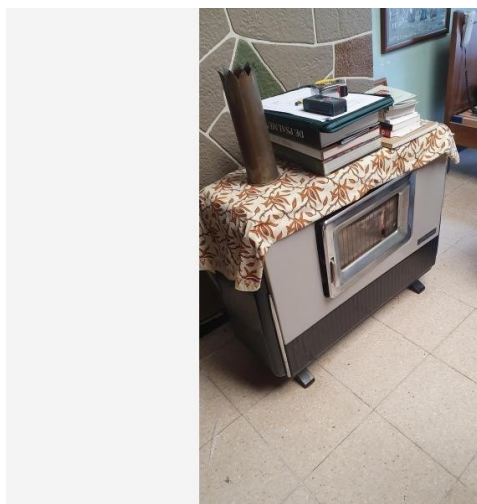
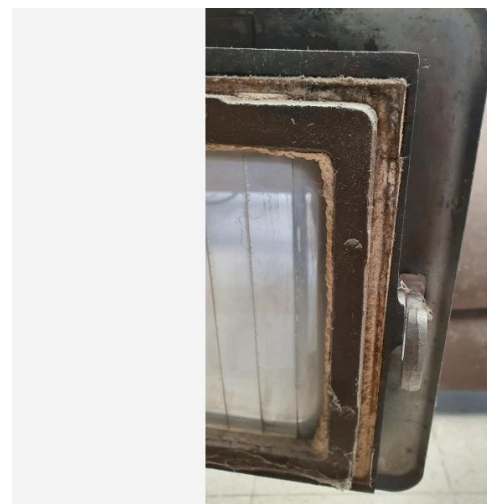
Fiche 1: koord kachel

wanneer het deurtje open gaat kunnen er vezels vrijkomen als men de koord aanraakt.

Eindbeoordeling materiaalrisico	Verhoogd materiaalrisico en/of verhoogde kans op vezelvrijgave
---------------------------------	--

Gebondenheid	Categorie 3: niet-hechtgebonden met weinig of geen matrix
Asbestsoort (vezeltype)	Alleen chrysotiel
Asbestconcentratie	Hoog ($\geq 50\%$)
Afschermingsgraad van het gehele materiaal	Stootvaste afscherming of omkasting
Toestand van het materiaal	Zwaar beschadigd, zwaar verweerd

#	Type	Referentie	Resultaat
1.1	Puntmonster	MM05	Chrysotiel

- Verwijder dit asbestmateriaal zo snel mogelijk. Volg de toestand goed op.

- Eenvoudige handelingen: mag via doe-het-zelf of door werknemer(s) met opleidingsattest eenvoudige handelingen
Bij het verwijderen van de koord heel voorzichtig te werkt gaan.

Draag de vereiste beschermende kledij en ademhalingsbescherming, koord voldoende bevochtigt te verwijderen.
- Eenvoudige handelingen: enkel door erkend asbestverwijderaar
Bij het verwijderen van de koord heel voorzichtig te werkt gaan.

Draag de vereiste beschermende kledij en ademhalingsbescherming, koord voldoende bevochtigt te verwijderen.

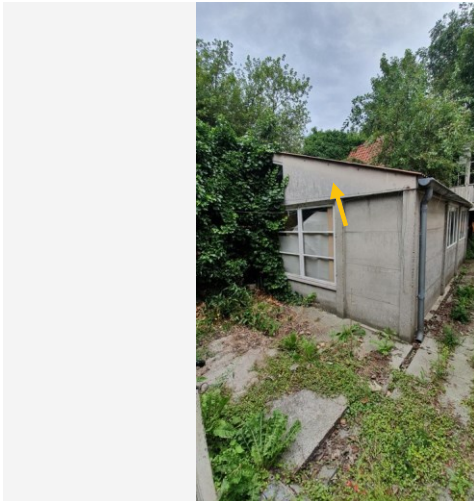
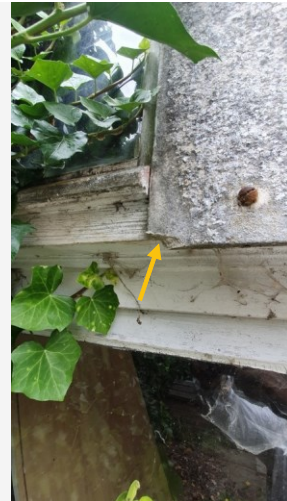
enkel wanneer er beschadigingen worden aangebracht aan de platen kunnen vezels vrijkomen

Eindbeoordeling materiaalisico	Verhoogd materiaalisico en/of verhoogde kans op vezelvrijkomen
--------------------------------	--

Gebondenheid	Categorie 1: hechtgebonden in oorsprong
Asbestsoort (vezeltype)	Alleen chrysotiel
Asbestconcentratie	Laag (< 50%)
Afschermingsgraad van het gehele materiaal	Geheel of deels (ook) vrij aan de binnenlucht
Toestand van het materiaal	Matig beschadigd, matig verweerd

#	Type	Referentie	Resultaat
2.1	Puntmonster	MM08	Chrysotiel

Beschrijving	cementplaat
Omgeving	Buiten
Primaire drager	Wand buitenschil
Asbestmateriaal	Plaat, paneel, tablet - Type Menuiserie
Bindmiddel van asbestmateriaal	Cement
Gebondenheid op basis van bindmiddel	Hecht
Hoeveelheid (oppervlakte - dikte - aantal)	□ 5,00 m - 1,00 cm - 1 stuk ²
Totaal volume	0,05 m ³
Eenvoudig bereikbaar	Ja
Bevestigingswijze	□ Geschroefd
Identificatiemethode	Vaststelling met monstername
Destructieve handeling voor identificatie	Nee
Opmerking	opgegeven oppervlakte is indicatief

- Zorg voor een veilig beheer. Vermijd het beschadigen van het asbestmateriaal. Controleer de toestand jaarlijks op wijzigingen.
- Verwijder dit asbestmateriaal zo snel mogelijk. Volg de toestand goed op.

- Eenvoudige handelingen: mag via doe-het-zelf of door werknemer(s) met opleidingsattest eenvoudige handelingen
Draag de vereiste beschermende kledij en ademhalingsbescherming,
Ga heel voorzichtig te werk, de platen losvijzen en niet breken, de platen voldoende bevochtigen alvorens te verwijderen.
Informeer vooraf bij het containerpark i.v.m. het verpakken en afleveren van asbesthoudend materiaal

Eenvoudige handelingen: enkel door erkend asbestverwijderaar
Draag de vereiste beschermende kledij en ademhalingsbescherming,

Ga heel voorzichtig te werk, de platen losvijzen en niet breken, de platen voldoende bevochtigen alvorens te verwijderen.

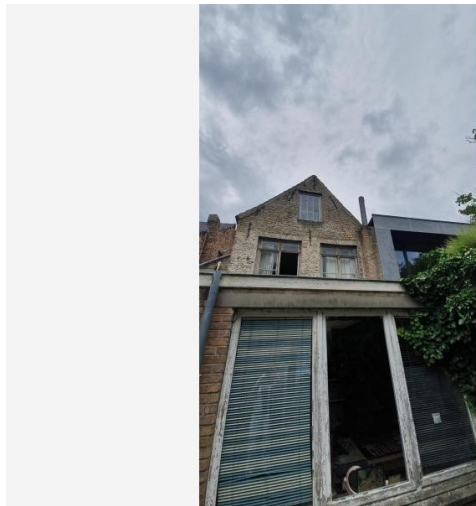
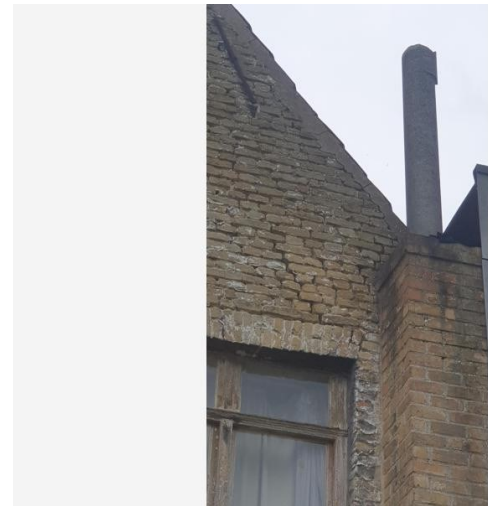
Fiche 3: schouwpijp schoorsteen

Eindbeoordeling materiaalrisico	Verhoogd materiaalrisico en/of verhoogde kans op vezelvrijgave
---------------------------------	--

Gebondenheid	Categorie 1: hechtgebonden in oorsprong
Asbestsoort (vezeltype)	Crocidoliet aanwezig
Asbestconcentratie	Laag (< 50%)
Afschermingsgraad van het gehele materiaal	Geheel of deels vrij aan de buitenlucht
Toestand van het materiaal	Matig beschadigd, matig verweerd

Beschrijving	schouwpijp schoorsteen
Omgeving	Buiten
Primaire drager	Schuin dak
Asbestmateriaal	Rookgaskanaal
Bindmiddel van asbestmateriaal	Cement
Gebondenheid op basis van bindmiddel	Hecht
Hoeveelheid (lengte - omtrek - dikte - aantal)	□ 2,00 m - 25,00 cm - 2,00 cm - 1 stuk

- Zorg voor een veilig beheer. Vermijd het beschadigen van het asbestmateriaal. Controleer de toestand jaarlijks op wijzigingen.
- Verwijder dit asbestmateriaal zo snel mogelijk. Volg de toestand goed op.

- Eenvoudige handelingen: mag via doe-het-zelf of door werknemer(s) met opleidingsattest eenvoudige handelingen
wees voorzichtig, de pijp niet te breken of beschadigen, voldoende bevochtigen alvorens te starten met het metselwerk rond de pijp mooi los zodat je deze volledig kan verwijderen in zijn geheel
- Eenvoudige handelingen: enkel door erkend asbestverwijderaar
Gezien de moeilijkheidsgraad en hoogte kan je dit ook door een asbestverwijderaar laten doen

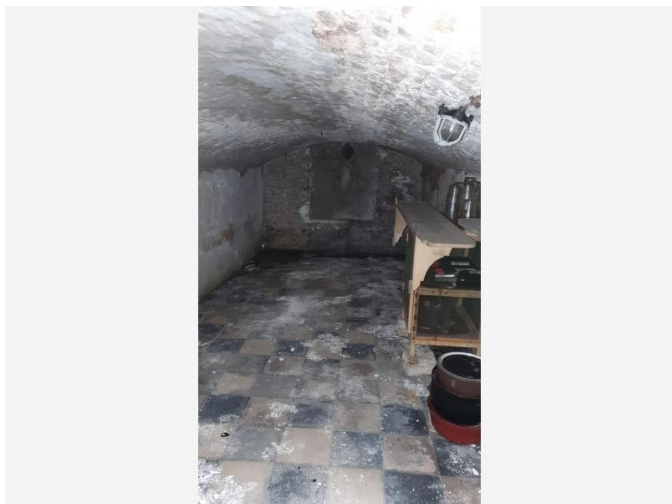
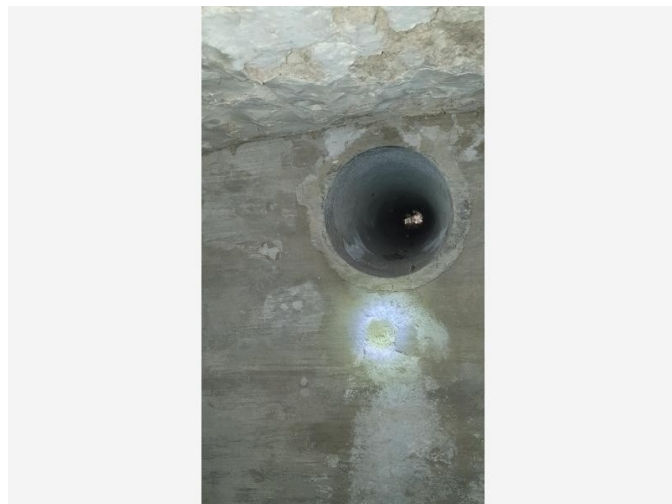
Enkel wanneer er beschadigingen aan de pijp worden aangebracht kunnen er vezels vrijkomen, vermijd de kel

Eindbeoordeling materiaalrisico	Zeer laag materiaalrisico en/of zeer lage kans op vezelvrijg
---------------------------------	--

Gebondenheid	Categorie 1: hechtgebonden in oorsprong
Asbestsoort (vezeltype)	Crocidoliet aanwezig
Asbestconcentratie	Laag (< 50%)
Af schermingsgraad van het gehele materiaal	Enkel randen niet afgeschermd maar geen contact met binnenluchtstromen
Toestand van het materiaal	Onbeschadigd, niet verweerd

Beschrijving	verluchtingspijp kelder
Omgeving	Grenst aan binnen- en buitenlucht

- Zorg voor een veilig beheer. Vermijd het beschadigen van het asbestmateriaal. Controleer de toestand jaarlijks op wijzigingen.
- Zorg voor een veilig beheer en verwijder dit asbestmateriaal wanneer het bij werken eenvoudig bereikbaar wordt. Controleer de toestand jaarlijks op wijzigingen.

- Eenvoudige handelingen: enkel door erkend asbestverwijderaar
Indien men bij sloop deze in de buitentoepassing in zijn geheel met metselwerk kan verwijderen zonder breken.
Informeer bij de aangestelde asbestverwijderaar hoe dit verwijdert moet worden , hij zal hiervoor een beslissing nemen.
- Hermetische zone (erkend asbestverwijderaar)
Indien men bij sloop deze niet in zijn geheel met metselwerk kan verwijderen zonder breken.
Informeer bij de aangestelde asbestverwijderaar hoe dit verwijdert moet worden, hij zal hiervoor een beslissing nemen.

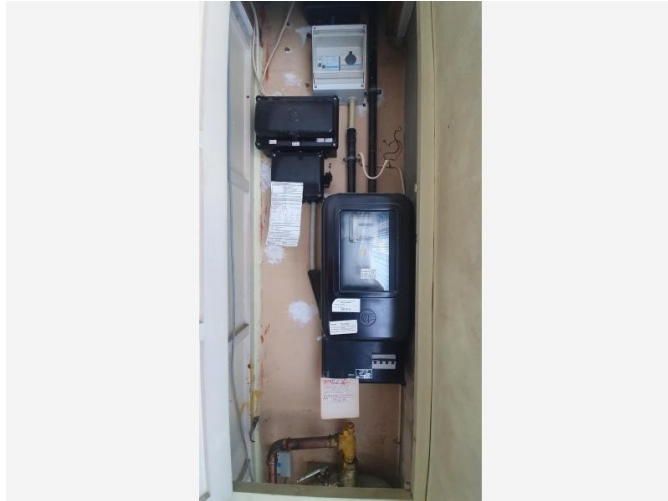
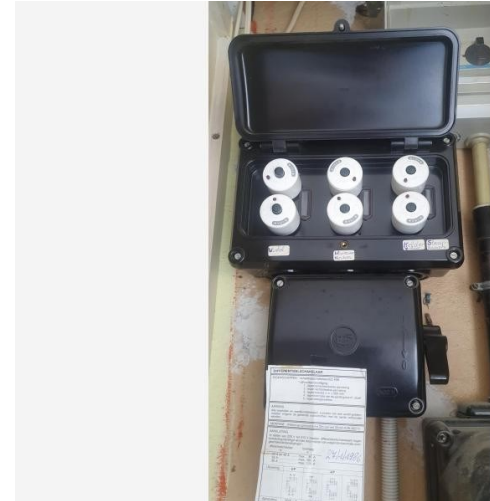
Fiche 5: zekeringskast + differentieel

enkel wanneer er beschadigingen worden aangebracht kunnen er vezels vrijkomen

Eindbeoordeling materiaalrisico	Zeer laag materiaalrisico en/of zeer lage kans op vezelvrijgave
---------------------------------	---

Gebondenheid	Categorie 1: hechtgebonden in oorsprong
Asbestsoort (vezeltype)	Alleen chrysotiel
Asbestconcentratie	Laag (< 50%)
Afschermingsgraad van het gehele materiaal	Stootvaste afscherming of omkasting
Toestand van het materiaal	Onbeschadigd, niet verweerd

Beschrijving	zekeringskast + differentieel
Omgeving	Binnen
Primaire drager	Binnenwand
Asbestmateriaal	Plaat, paneel, tablet - Type Bakeliet
Bindmiddel van asbestmateriaal	Kunststof of -hars
Gebondenheid op basis van bindmiddel	Hecht

- Zorg voor een veilig beheer. Vermijd het beschadigen van het asbestmateriaal. Controleer de toestand jaarlijks op wijzigingen.

- Eenvoudige handelingen: mag via doe-het-zelf of door werknemer(s) met opleidingsattest eenvoudige handelingen deze kunnen vervangen worden zonder te breken of beschadigen

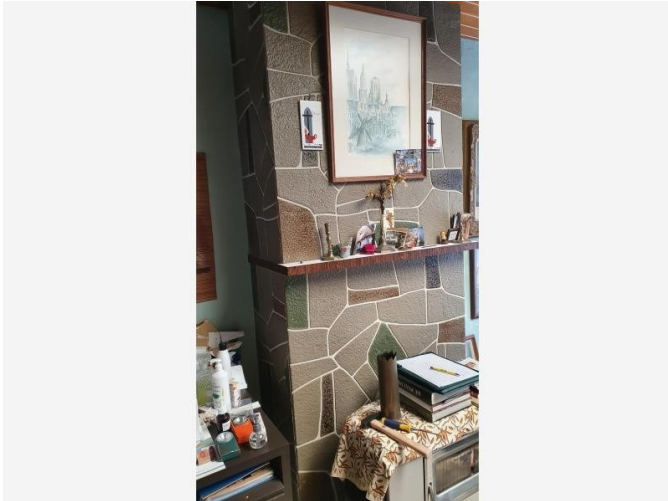
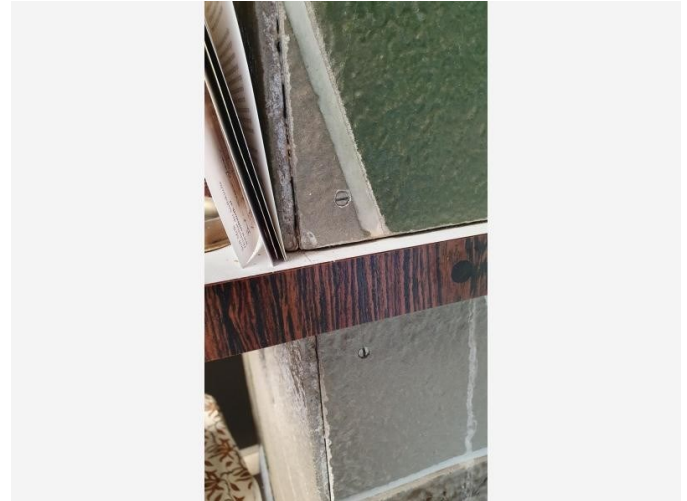
Fiche 6: Sierbeplating imitatiesteen schouw

enkel wanneer er beschadigingen worden aangebracht aan de platen kunnen er vezels vrijkomen

Eindbeoordeling materiaalrisico	Zeer laag materiaalrisico en/of zeer lage kans op vezelvrijg
Opmerking	de plaat is afgeschermd door de coating dat normaal niet is

Gebondenheid	Categorie 1: hechtgebonden in oorsprong
Asbestsoort (vezeltype)	Alleen chrysotiel
Asbestconcentratie	Laag (< 50%)
Afschermingsgraad van het gehele materiaal	Geheel of deels (ook) vrij aan de binnenlucht
Toestand van het materiaal	Onbeschadigd, niet verweerd

#	Type	Referentie	Resultaat
6.1	Puntmonster	MM09	Chrysotiel

- Zorg voor een veilig beheer. Vermijd het beschadigen van het asbestmateriaal. Controleer de toestand jaarlijks op wijzigingen.

- Eenvoudige handelingen: mag via doe-het-zelf of door werknemer(s) met opleidingsattest eenvoudige handelingen
Draag de vereiste beschermende kledij en ademhalingsbescherming bij het verwijderen.
Ga heel voorzichtig te werk, de platen losvrijen en niet breken, de platen voldoende bevochtigen alvorens te verwijderen.
Informeer vooraf bij het containerpark i.v.m. het verpakken en afleveren van asbesthoudend materiaal
- Eenvoudige handelingen: enkel door erkend asbestverwijderaar
een erkend verwijdering heeft de nodige ervaring om hiermee om te gaan

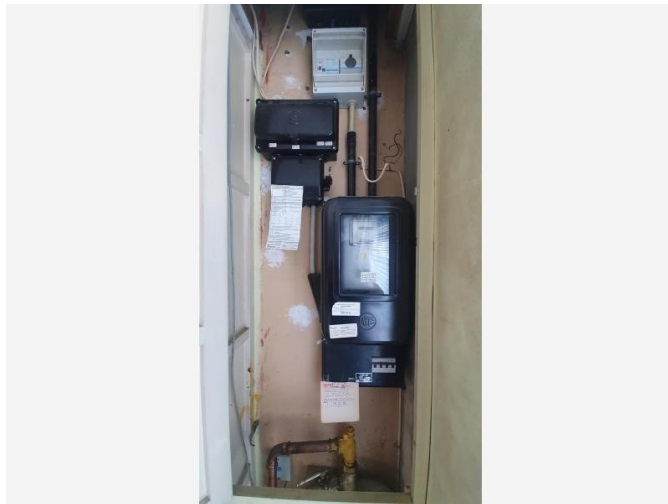
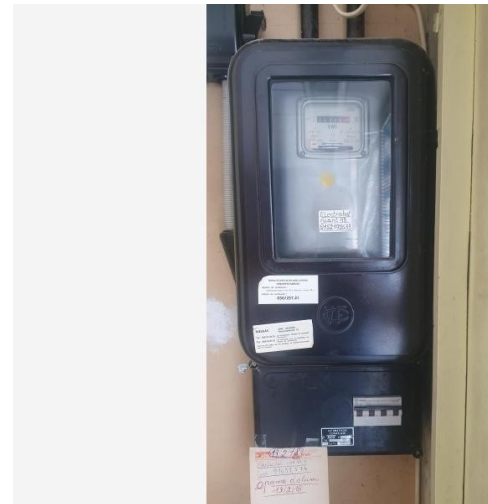
Fiche 7: electriciteitsmeter

enkel wanneer er beschadigingen worden aangebracht kunnen er vezels vrijkomen

Eindbeoordeling materiaalrisico	Zeer laag materiaalrisico en/of zeer lage kans op vezelvrijgave
---------------------------------	---

Gebondenheid	Categorie 1: hechtgebonden in oorsprong
Asbestsoort (vezeltype)	Alleen chrysotiel
Asbestconcentratie	Laag (< 50%)
Afschermingsgraad van het gehele materiaal	Stootvaste afscherming of omkasting
Toestand van het materiaal	Onbeschadigd, niet verweerd

Beschrijving	electriciteitsmeter
Omgeving	Binnen
Primaire drager	Binnenwand
Asbestmateriaal	Plaat, paneel, tablet - Type Bakeliet
Bindmiddel van asbestmateriaal	Kunststof of -hars
Gebondenheid op basis van bindmiddel	Hecht
Hoeveelheid (oppervlakte - dikte - aantal)	□ 0,10 m - 2,00 cm - 1 stuk ²

- Zorg voor een veilig beheer. Vermijd het beschadigen van het asbestmateriaal. Controleer de toestand jaarlijks op wijzigingen.

- Eenvoudige handelingen: mag via doe-het-zelf of door werknemer(s) met opleidingsattest eenvoudige handelingen deze kan vervangen worden zonder te breken of beschadigen zal waarschijnlijk op termijn gebeuren met een elektriciteitsmaatschappij

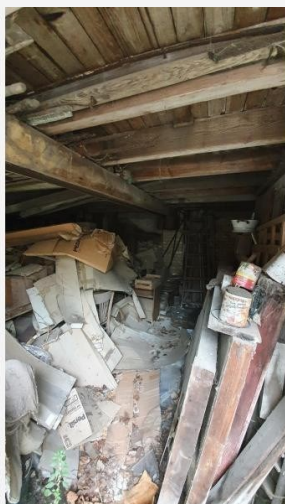
Fiche 8: materialen

nog resten asbesthoudend materiaal verstopt liggen?
