Asbestinventarisatetest

Pieter Braeckelaan 64, 8620 Nieuwpoort

Attestnummer : 20230421-000441.000

Uitgegeven op : 21.04.2023

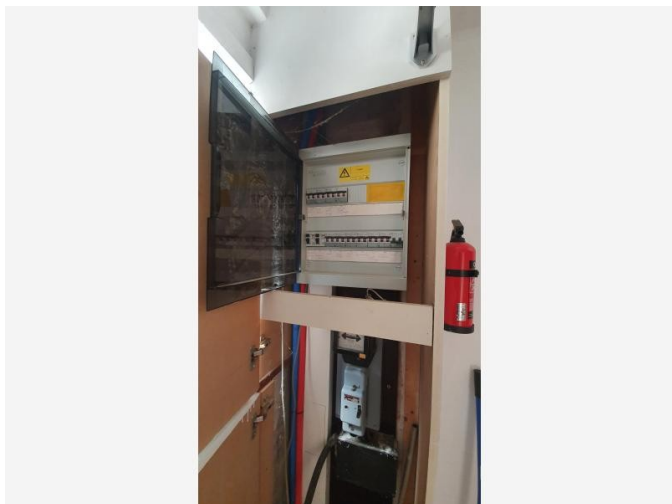
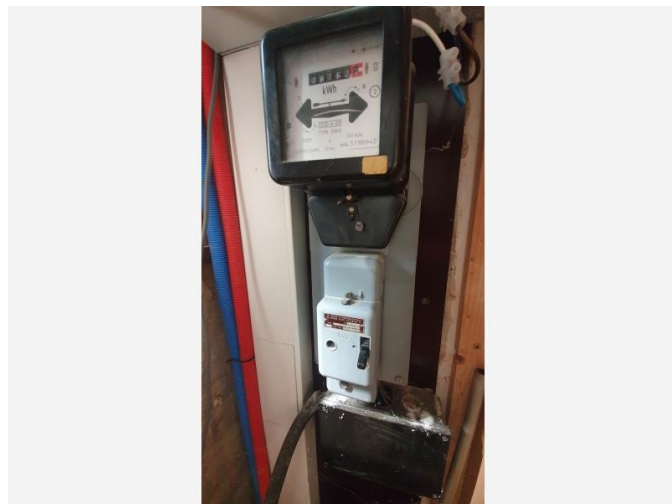
Het asbestmateriaal valt onder de mijlpaal van 2040.

Eindbeoordeling materiaalrisico	Zeer laag materiaalrisico en/of zeer lage kans op vezelvrijgave
Opmerking	Onbeschadigd, enkel bij het aanbrengen van beschadigingen is er kans op, vrijgave van vezels

Gebondenheid	Categorie 1: hechtgebonden in oorsprong
Asbestsoort (vezeltype)	Alleen chrysotiel
Asbestconcentratie	Laag (< 50%)
Afschermingsgraad van het gehele materiaal	Stootvaste afscherming of omkasting
Toestand van het materiaal	Onbeschadigd, niet verweerd

Beschrijving	electriciteitsmeter
Omgeving	Binnen
Primaire drager	Binnenwand
Asbestmateriaal	Plaat, paneel, tablet - Type Bakeliet
Bindmiddel van asbestmateriaal	Kunststof of -hars
Gebondenheid op basis van bindmiddel	Hecht
Hoeveelheid (oppervlakte - dikte - aantal)	• 0,06 m ² - 2,00 cm - 1 stuk
Totaal volume	0,001 m ³
Eenvoudig bereikbaar	Ja
Bevestigingswijze	• Geschroefd

Identificatiemethode	Vaststelling zonder monstername
Destructieve handeling voor identificatie	Nee
Opmerking	opgegeven oppervlakte is indicatief - is asbestverdacht maar niet bemonsterd, is niet beschadigd dus ook geen beschadigingen aangebracht, deze is eigendom van de netwerkbeheerder en zal op termijn waarschijnlijk vervangen worden

- Zorg voor een veilig beheer. Vermijd het beschadigen van het asbestmateriaal. Controleer de toestand jaarlijks op wijzigingen.

- Eenvoudige handelingen: mag via doe-het-zelf of door werknemer(s) met opleidingsattest eenvoudige handelingen kan gemakkelijk vervangen worden zonder te beschadigen, zal waarschijnlijk op termijn gebeuren door de elektriciteitsmaatschappij

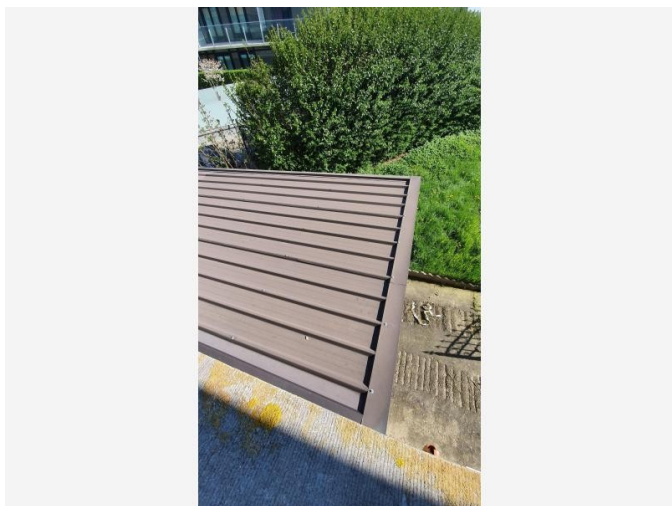
geen asbestverdacht materiaal aangetroffen voor dakbedekking garage, metalen platen

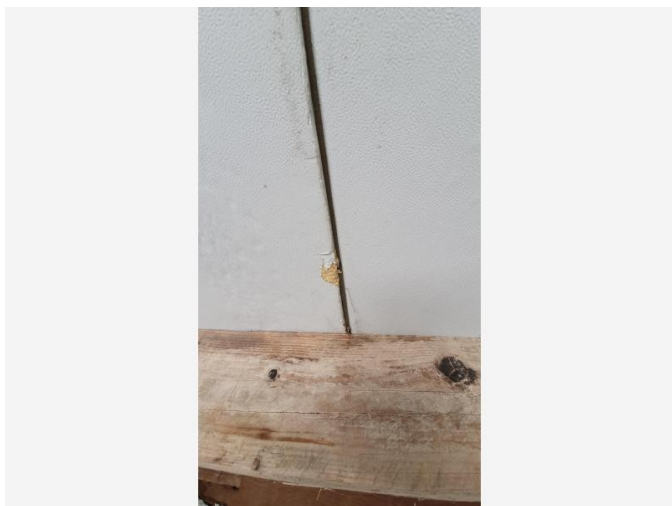
platen aan de plafond in de garage zijn niet verdacht, ze zijn uit schuim

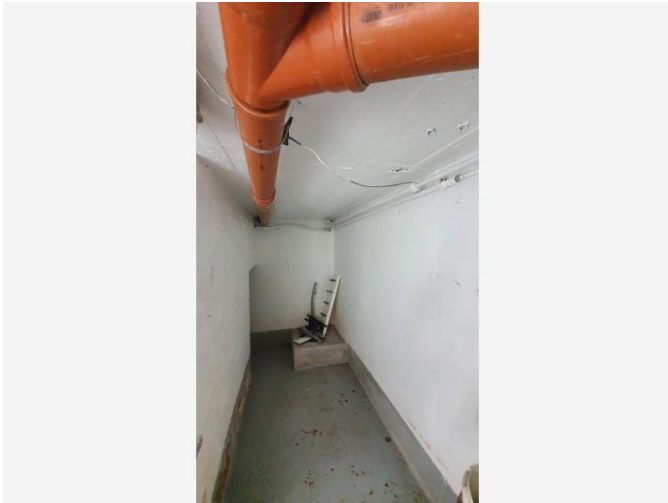
in de kelder geen verdachte doorvoer of afvoerbuizen waargenomen, allemaal uit PVC

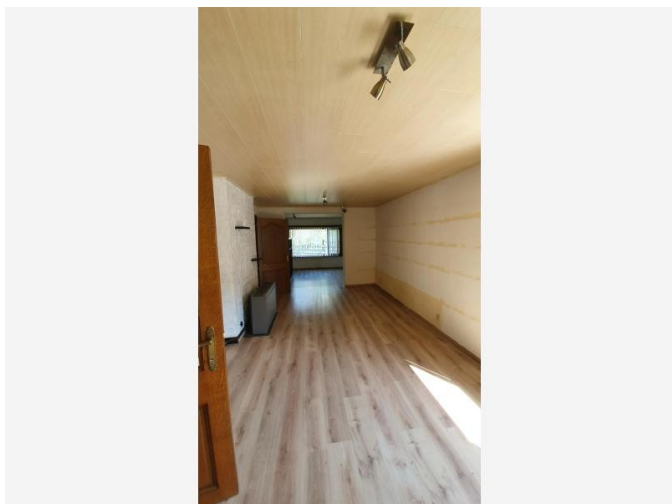
de ganze beneden verdieping bestaat uit een niet-verdacht verlaagd plafond, geen pleisterwerk

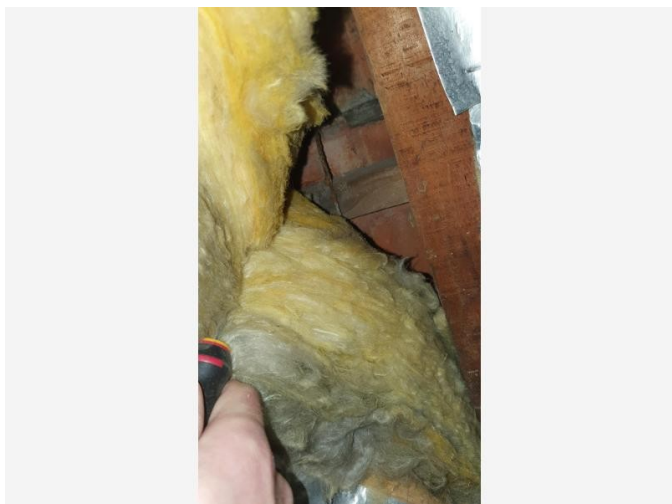
geen verdacht materiaal aangetroffen als het onderdak, isolatie bestaat uit glaswol, geen platen achter de glaswol onmiddellijk de dakpannen

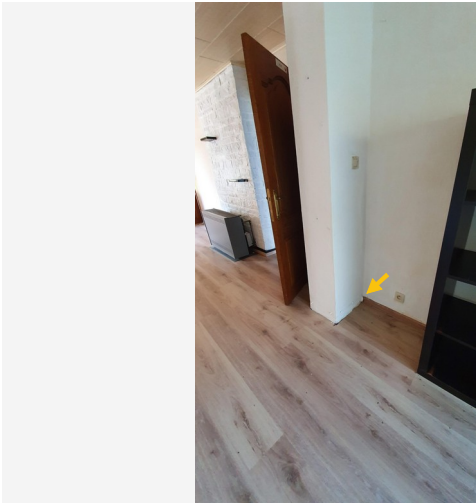
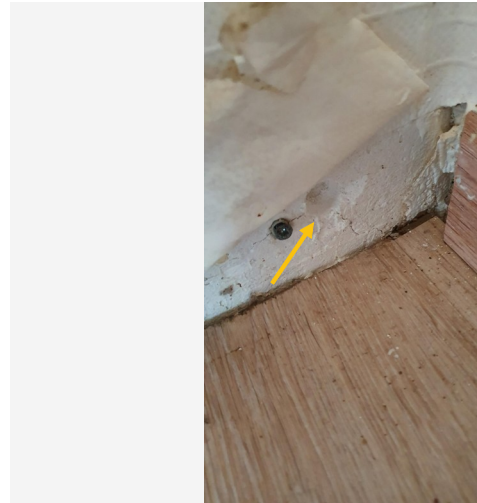
Geen asbest

#	Type	Referentie	Resultaat
7.1	Mengmonster	MM01	Geen asbest

Beschrijving	pleister muren gelijkvloers
Omgeving	Binnen
Primaire drager	Binnenwand
Bindmiddel van materiaal	Gips - kalk

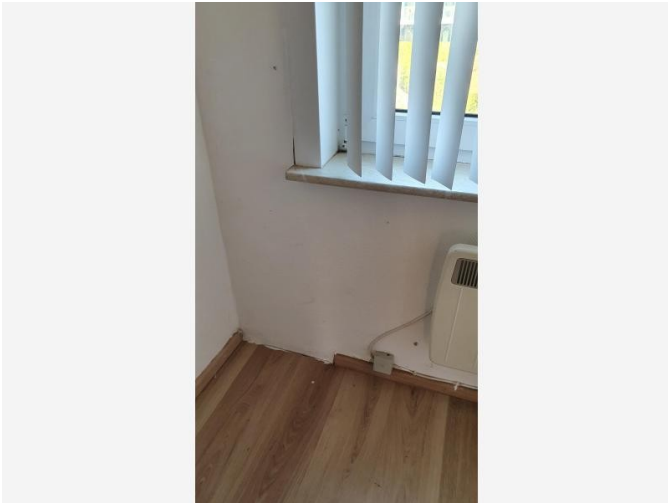
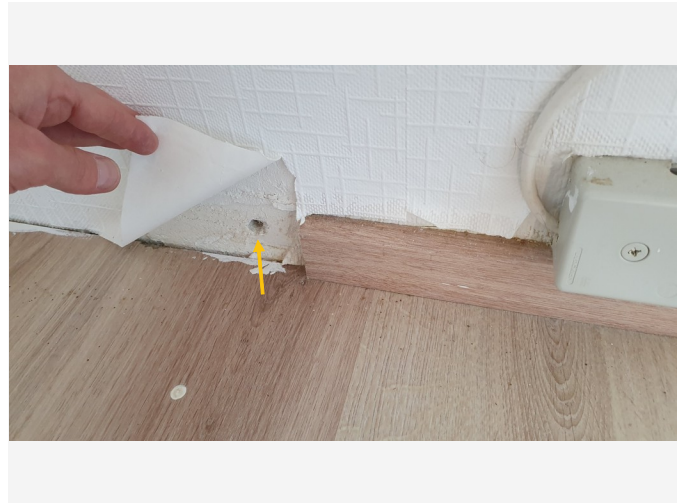
Fiche 8: pleister muren boven

Geen asbest

#	Type	Referentie	Resultaat
8.1	Mengmonster	MM02	Geen asbest

Beschrijving	pleister muren boven
Omgeving	Binnen
Primaire drager	Binnenwand
Bindmiddel van materiaal	Gips - kalk

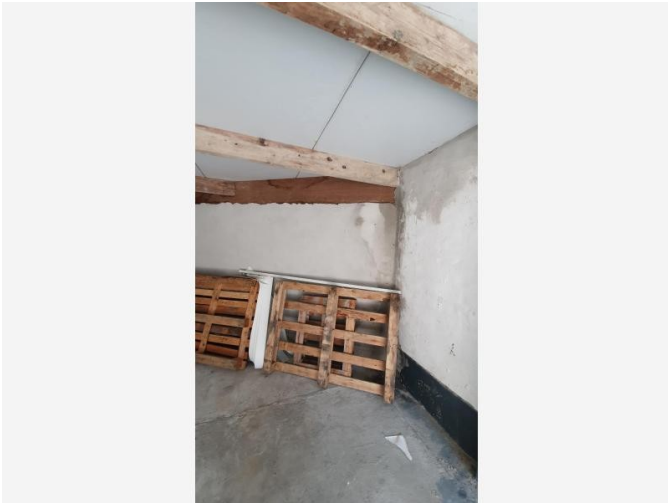
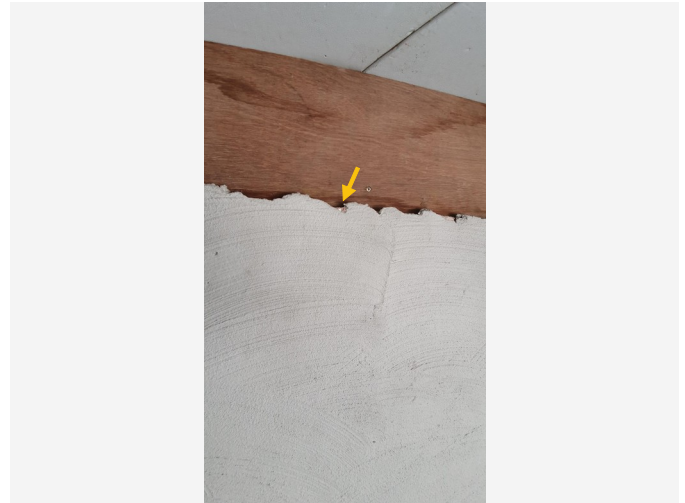
Fiche 9: cement muren garage

Geen asbest

#	Type	Referentie	Resultaat
9.1	Puntmonster	MM03	Geen asbest

Beschrijving	cement muren garage
Omgeving	Binnen
Primaire drager	Binnenwand
Bindmiddel van materiaal	Cement
