# Asbestinventarisatetest

Zeedijk 115/0701, 8620 Nieuwpoort

Attestnummer : 20230619-000291.000

Uitgegeven op : 19.06.2023

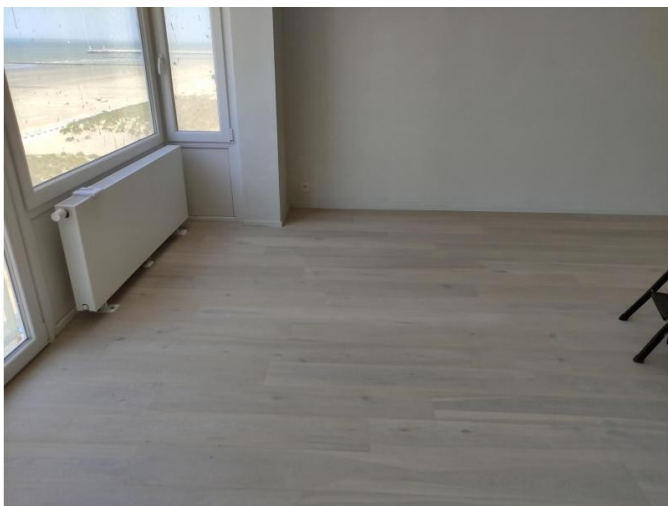
Vrije foto

De nieuwe vloerbekleding werd op de oude vloerbekleding geplaatst.

Omdat het hier gaat over een niet destructief onderzoek kan er geen staal genomen worden van de gebruikte tegellijm.

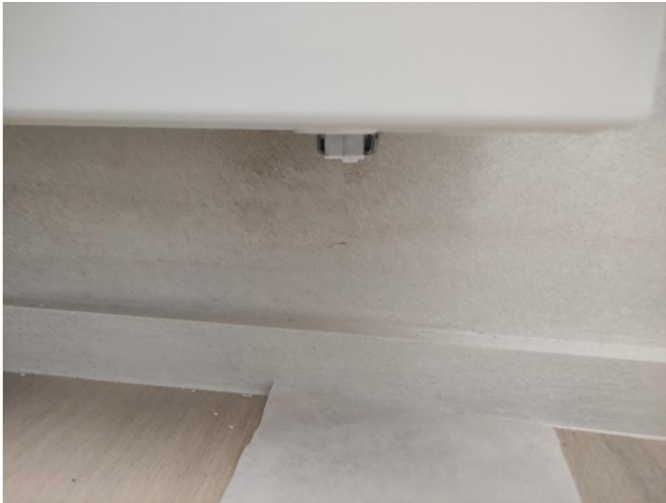
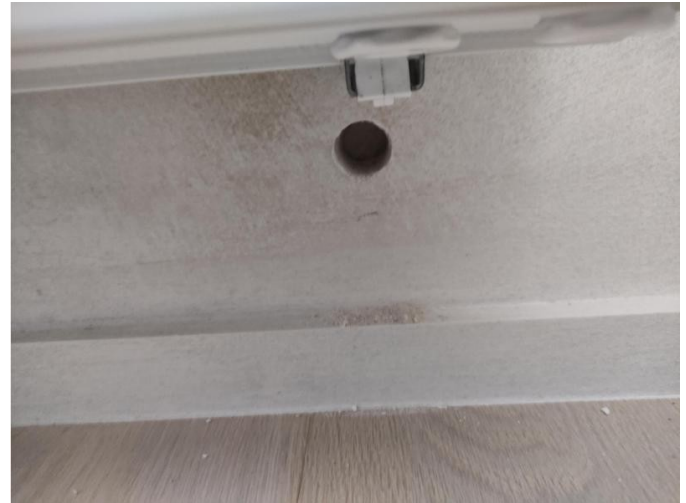
## Fiche 2: Pleisterwerk muur

Geen asbest

| # | Type | Referentie | Resultaat |
|---|---|---|---|
| 2.1 | Puntmonster | 23-097936 | Geen asbest |

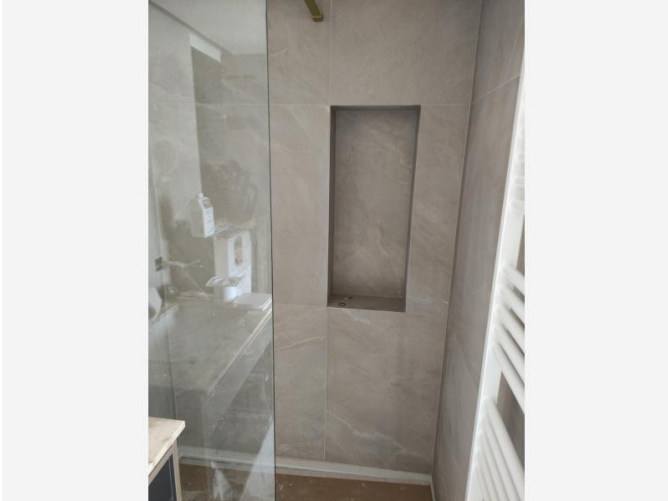
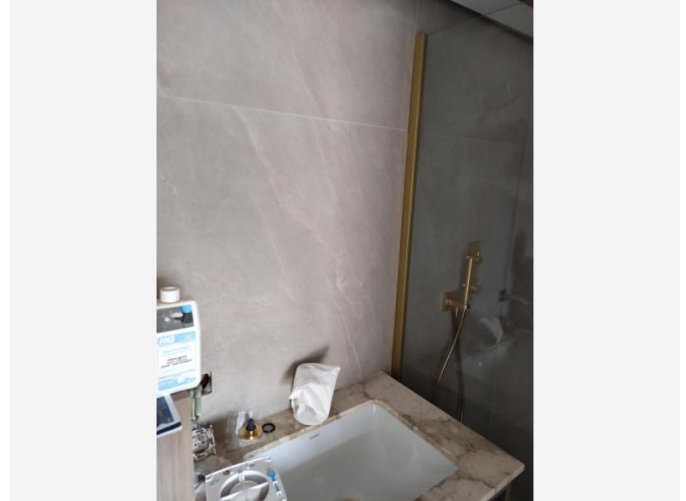
Geen asbest

| Beschrijving | Wandtegels badkamer |

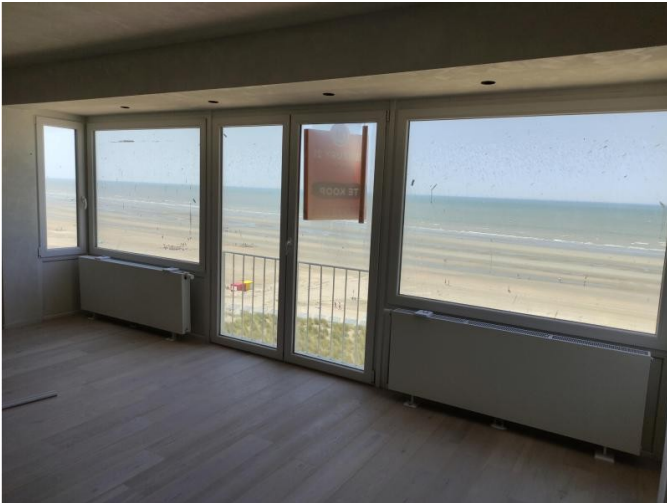
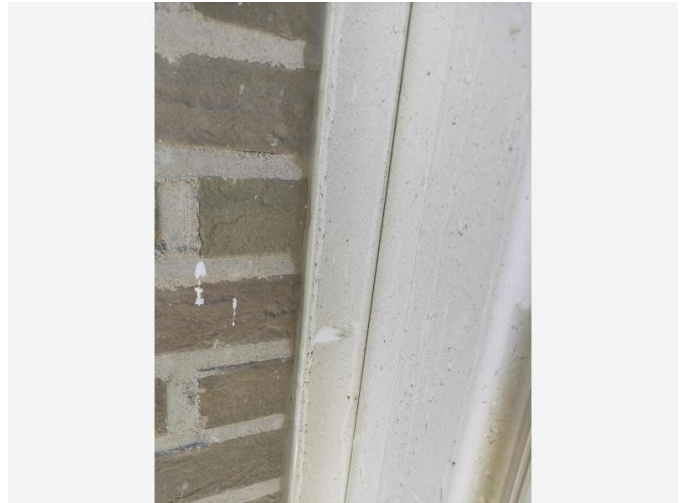
## Fiche 4: Afdichting ramen

Geen asbest

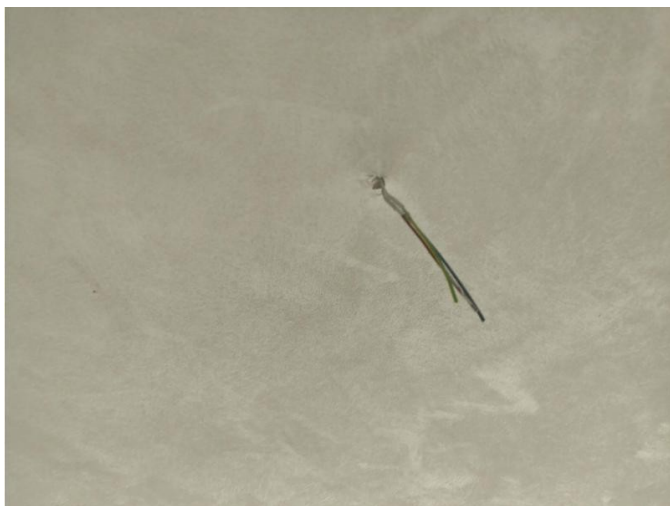
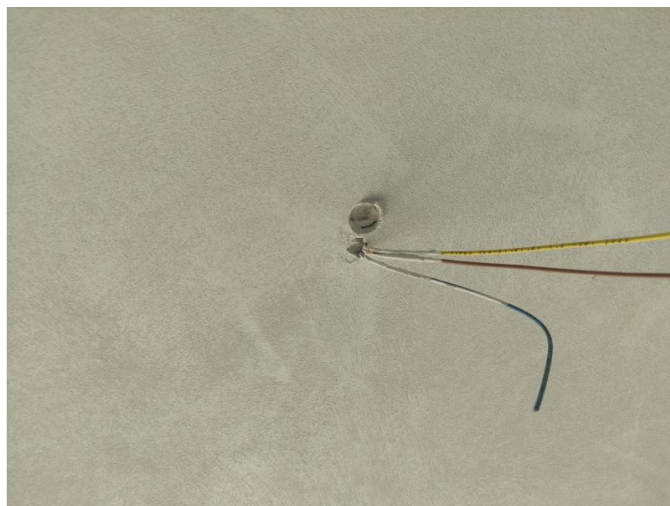
## Fiche 5: Pleister plafond

Geen asbest

| # | Type | Referentie | Resultaat |
|---|---|---|---|
| 5.1 | Puntmonster | 23-097937 | Geen asbest |
