Asbestinventarisatetest

Houtsaegerlaan 5, 8670 Koksijde

Attestnummer : 20230831-000302.000

Uitgegeven op : 31.08.2023

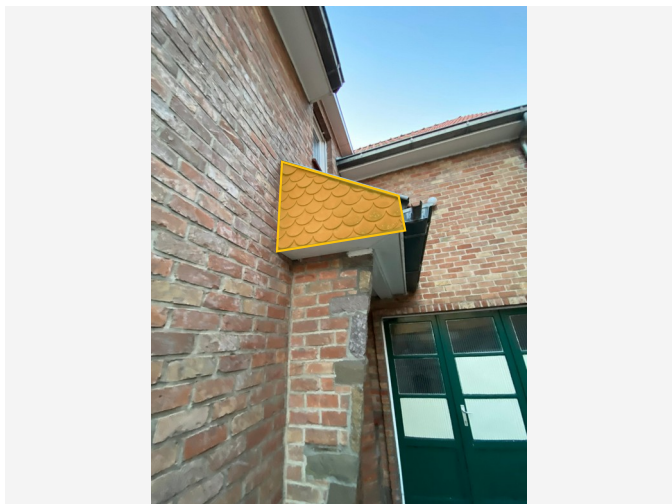
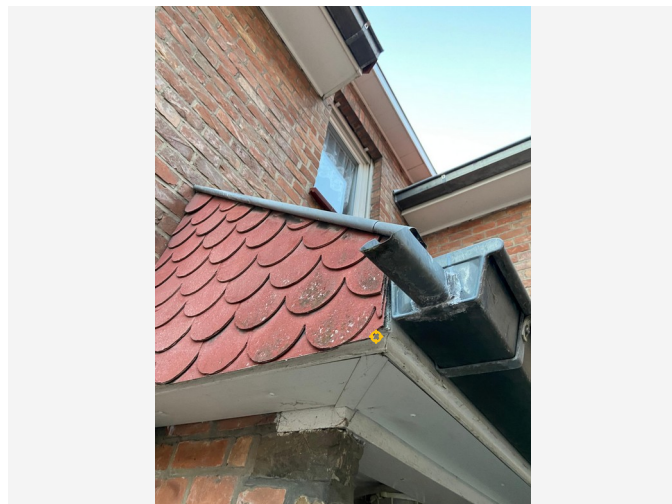
Conclusie

Het asbestmateriaal valt onder de mijlpaal van 2034.

Verwijderen

Eindbeoordeling materiaalrisico	Zeer laag materiaalrisico en/of zeer lage kans op vezelvrijgave
---------------------------------	---

Gebondenheid	Categorie 1: hechtgebonden in oorsprong
Asbestsoort (vezeltype)	Alleen chrysotiel
Asbestconcentratie	Laag (< 50%)
Afschermingsgraad van het gehele materiaal	Geheel of deels vrij aan de buitenlucht
Toestand van het materiaal	Onbeschadigd, niet verweerd

#	Type	Referentie	Resultaat
1.1	Puntmonster	4	Chrysotiel

Beschrijving	asbest leien gevel
Omgeving	Buiten
Primaire drager	Wand buitenschil
Asbestmateriaal	Dak- en gevelbekleding - Lei, shingle
Bindmiddel van asbestmateriaal	Cement
Gebondenheid op basis van bindmiddel	Hecht
Hoeveelheid (oppervlakte - aantal)	• 4,00 m ² - 1 stuk
Totale oppervlakte	4,00 m ²

- Zorg voor een veilig beheer. Vermijd het beschadigen van het asbestmateriaal. Controleer de toestand jaarlijks op wijzigingen.

- Eenvoudige handelingen: enkel door erkend asbestverwijderaar mits de nodige voorzorgen (PBM). Maak de platen goed nat en voorkom dat het plaatmateriaal gaat breken.

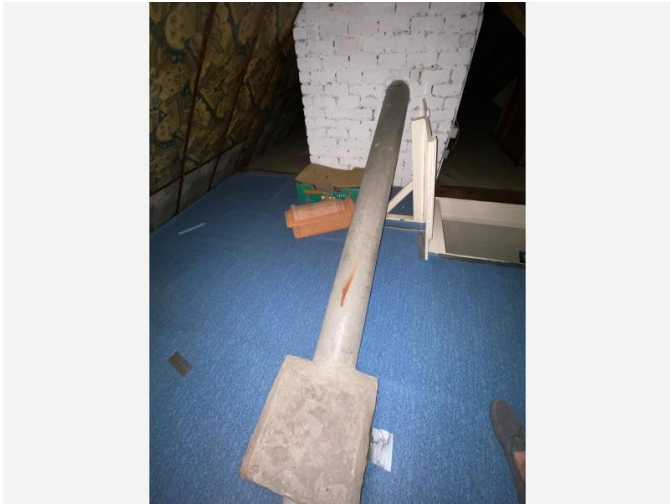
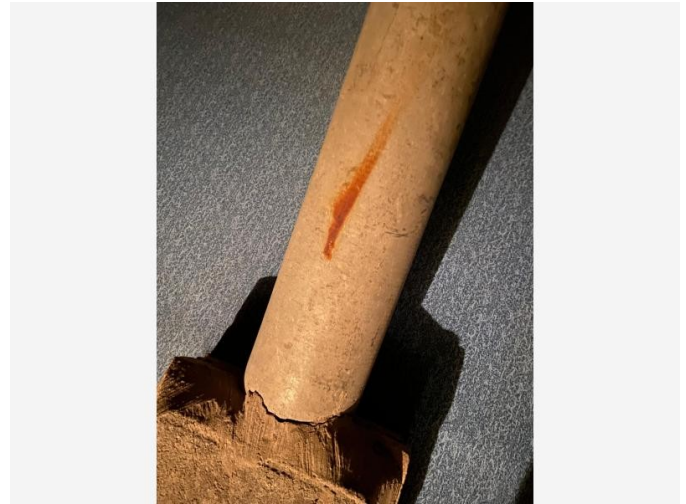
Het asbestmateriaal valt onder de mijlpaal van 2040.

Zorgvuldig beheren

Eindbeoordeling materiaalrisico	Laag materiaalrisico en/of verlaagde kans op vezelvrijgave
---------------------------------	--

Gebondenheid	Categorie 1: hechtgebonden in oorsprong
Asbestsoort (vezeltype)	Crocidoliet aanwezig
Asbestconcentratie	Laag (< 50%)
Afschermingsgraad van het gehele materiaal	Geheel of deels (ook) vrij aan de binnenlucht
Toestand van het materiaal	Onbeschadigd, niet verweerd

Beschrijving	asbestcement rookgasafvoer
Omgeving	Binnen
Primaire drager	HVAC infrastructuur en uitrusting
Asbestmateriaal	Rookgaskanaal
Bindmiddel van asbestmateriaal	Cement
Gebondenheid op basis van bindmiddel	Hecht
Hoeveelheid (lengte - omtrek - dikte - aantal)	<ul style="list-style-type: none">• 8,00 m - 40,00 cm - 2,00 cm - 1 stuk
Totaal volume	0,064 m ³
Eenvoudig bereikbaar	Ja
Bevestigingswijze	<ul style="list-style-type: none">• Geschroefd
Identificatiemethode	Vaststelling zonder monsternamen

- Zorg voor een veilig beheer. Vermijd het beschadigen van het asbestmateriaal. Controleer de toestand jaarlijks op wijzigingen.

- Couveuzesak (erkend asbestverwijderaar) mits de nodige voorzorgen (PBM)

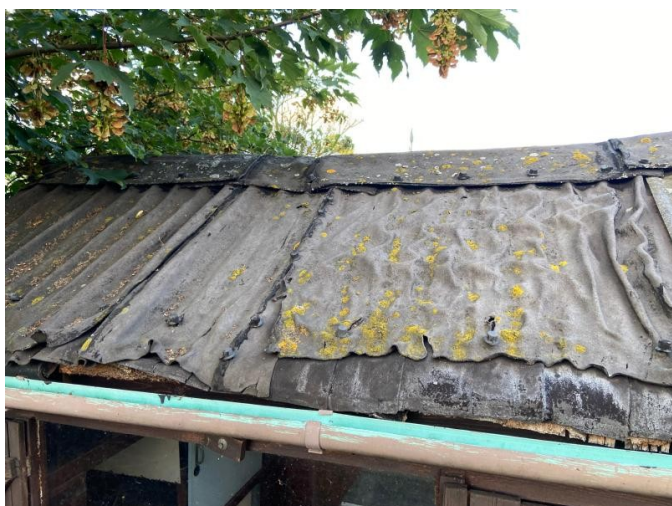
de dakbedekking van de tuinberging is niet-asbestverdacht.

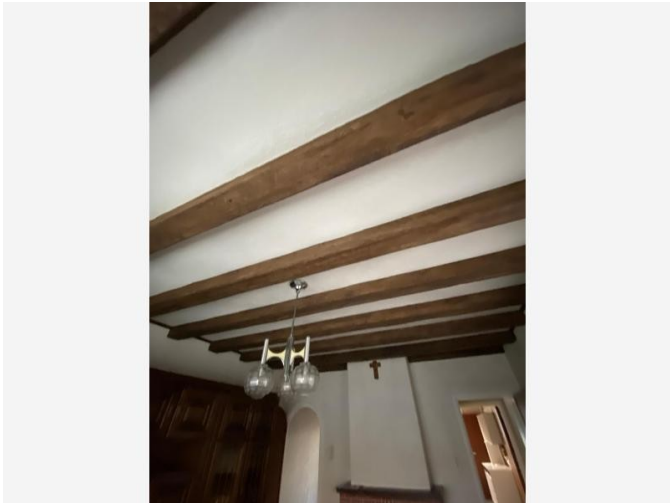
het plafond is afgewerkt met plaatmateriaal. Geen pleisterwerk aanwezig.

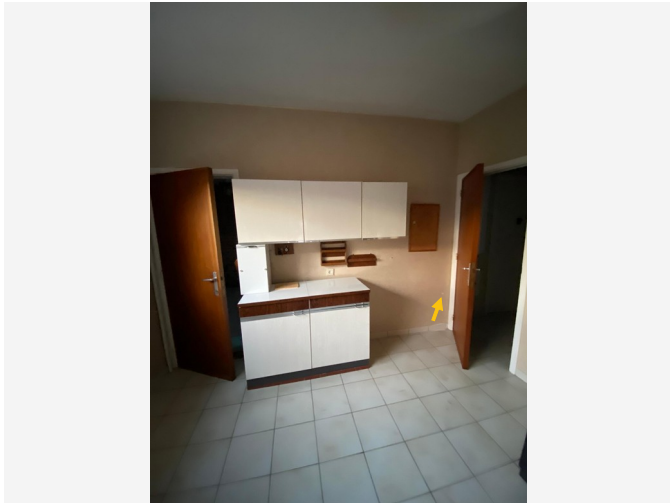
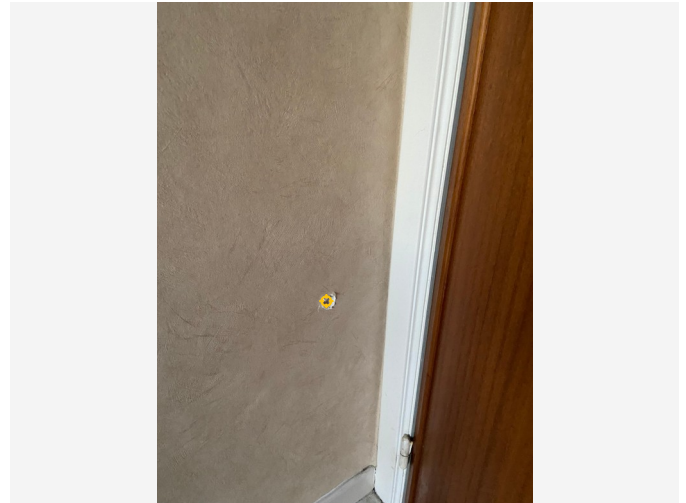
Geen asbest

#	Type	Referentie	Resultaat
6.1	Mengmonster	1	Geen asbest

Beschrijving	pleisterwerk wand
Omgeving	Binnen
Primaire drager	Binnenwand
Bindmiddel van materiaal	Gips - kalk

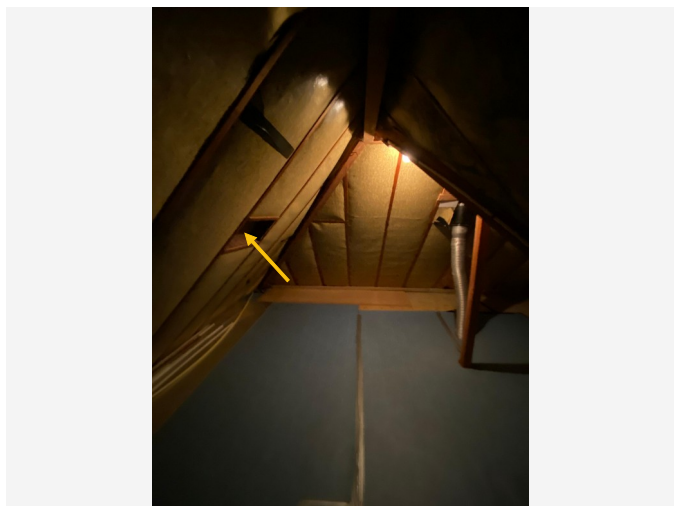
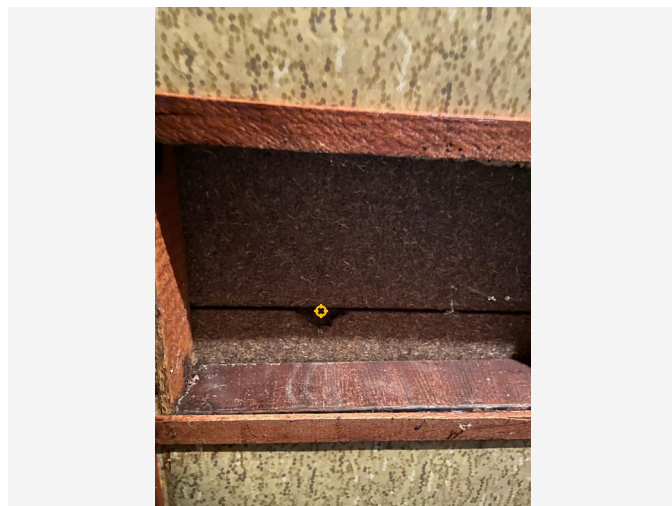
Geen asbest

#	Type	Referentie	Resultaat
7.1	Puntmonster	2	Geen asbest

Beschrijving	onderdakplaat
Omgeving	Binnen
Primaire drager	Schuin dak
Bindmiddel van materiaal	Cement

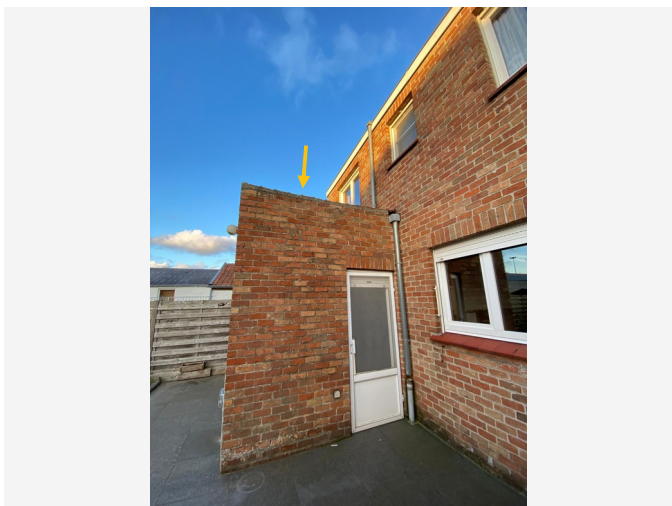
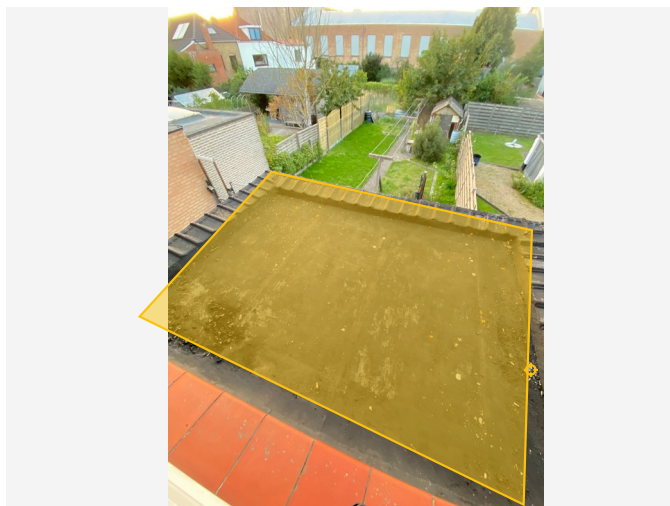
Fiche 8: roofing plat dak

Geen asbest

#	Type	Referentie	Resultaat
8.1	Puntmonster	5	Geen asbest

Beschrijving	roofing plat dak
Omgeving	Buiten
Primaire drager	Plat dak
Bindmiddel van materiaal	Bitumen (roofing, teer, asfalt)

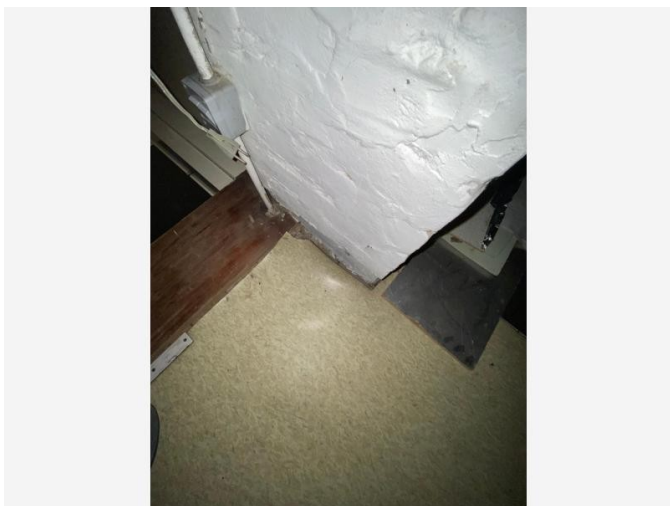
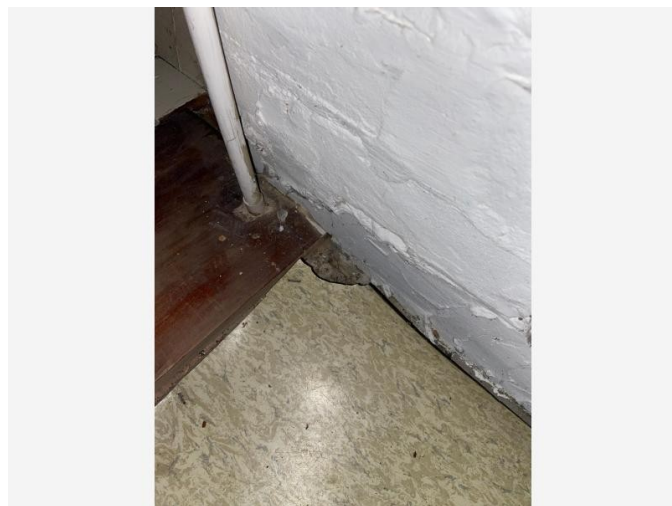
Geen asbest

#	Type	Referentie	Resultaat
9.1	Puntmonster	3	Geen asbest

Beschrijving	vinyl vloer zolder
Omgeving	Binnen
Primaire drager	Vloer
Bindmiddel van materiaal	Kunststof of -hars
