# Asbestinventarisatetest

Dienstweg Havengeul 10/0401, 8620 Nieuwpoort

Attestnummer : **20240626-000131.000**

Uitgegeven op : **26.06.2024**

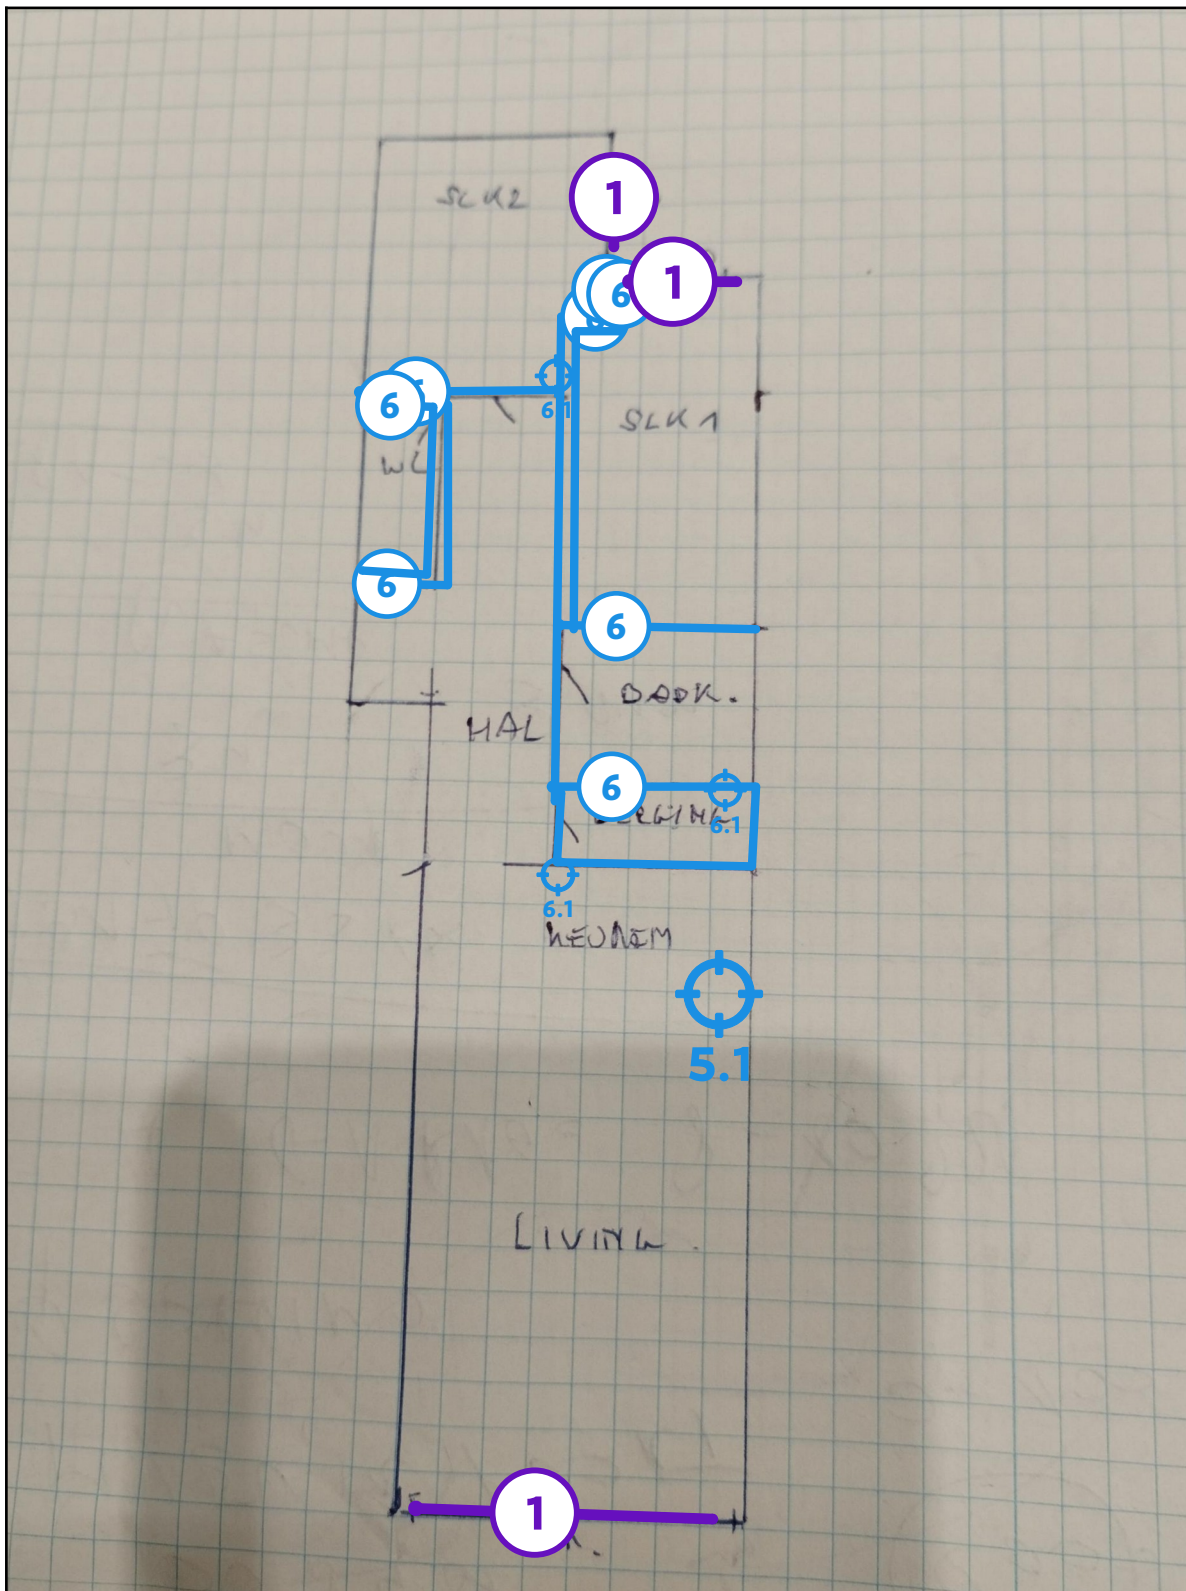
# Plan 1.1: GRONDPLAN APPARTEMENT

1. MASTIEK RAMEN APPARTEMENT	Advies	-
5. ONDERDREUNINGSPLAAT ONDER WASBAK KEUKEN APPARTEMENT	Geen asbest	-
5.1 Code: 003	Puntmonster	-
6. PLEISTERWERK MUUR APPARTEMENT	Geen asbest	-
6.1 Code: 001	Mengmonster	-

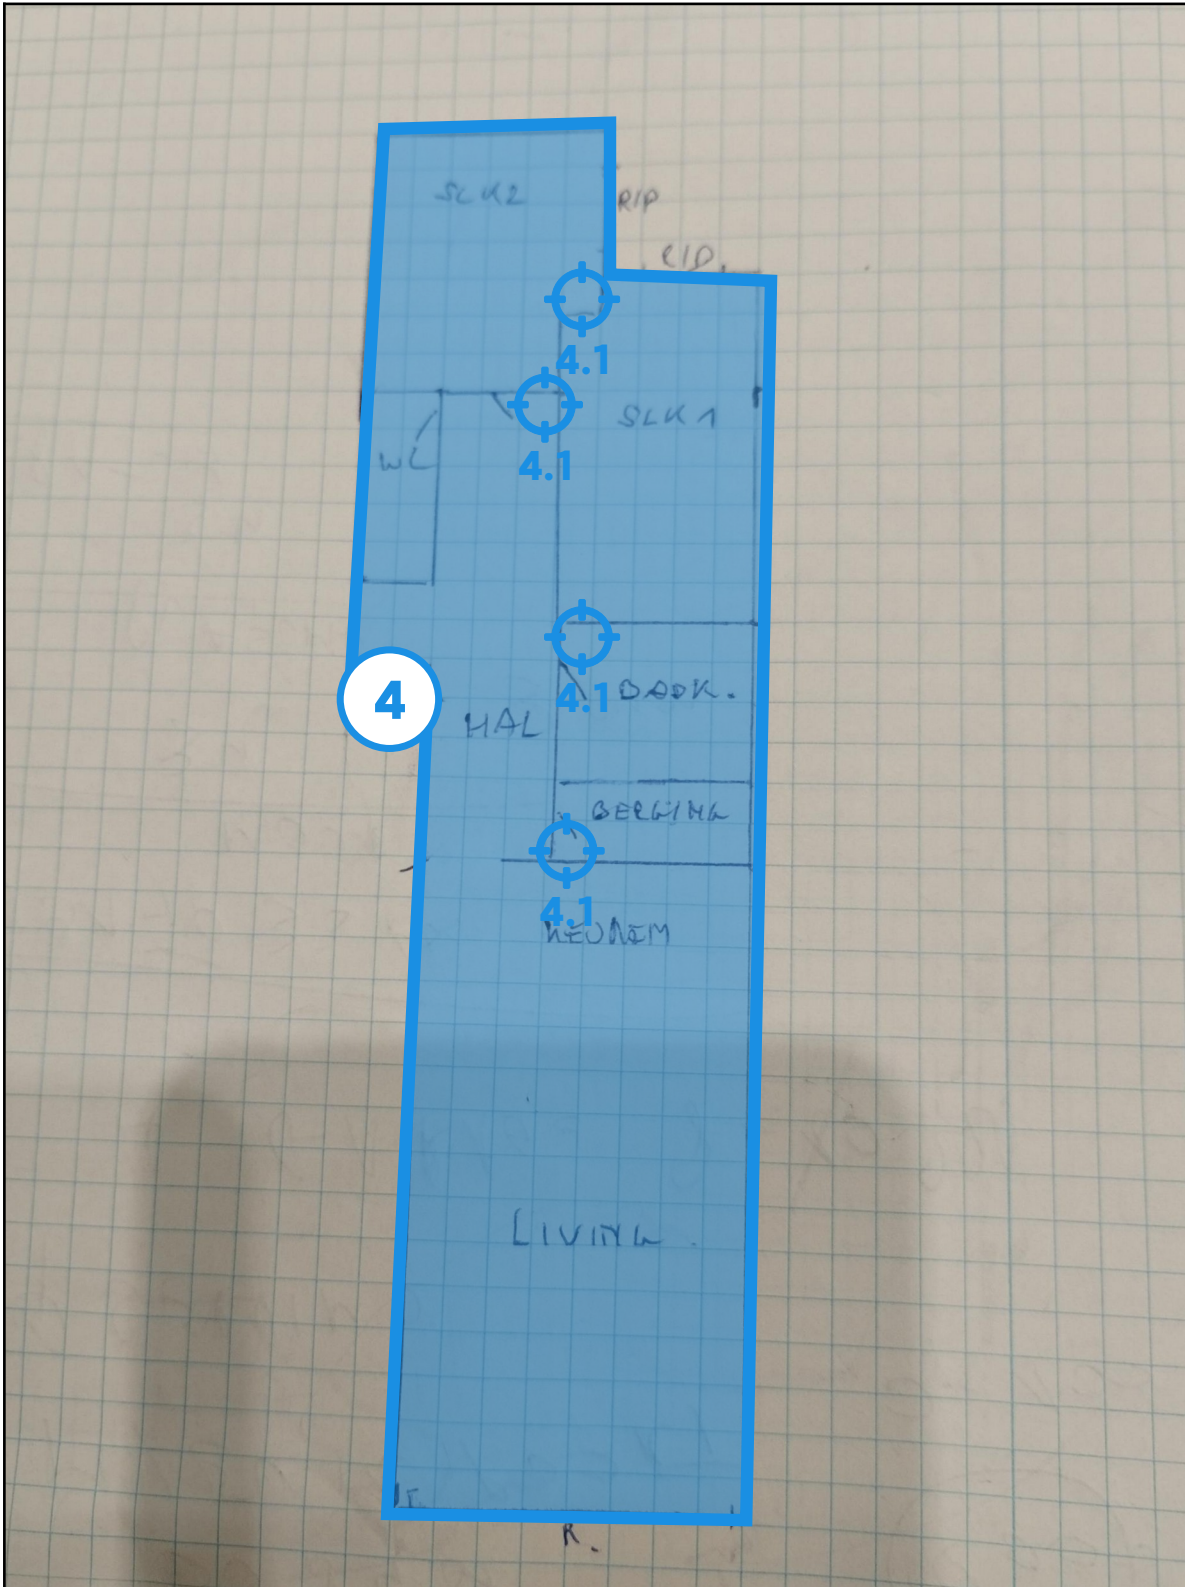
## Plan 1.2: GRONDPLAN APPARTEMENT

4. PLEISTERWERK PLAFOND APPARTEMENT.	Geen asbest	-
4.1 Code: 002	Mengmonster	-

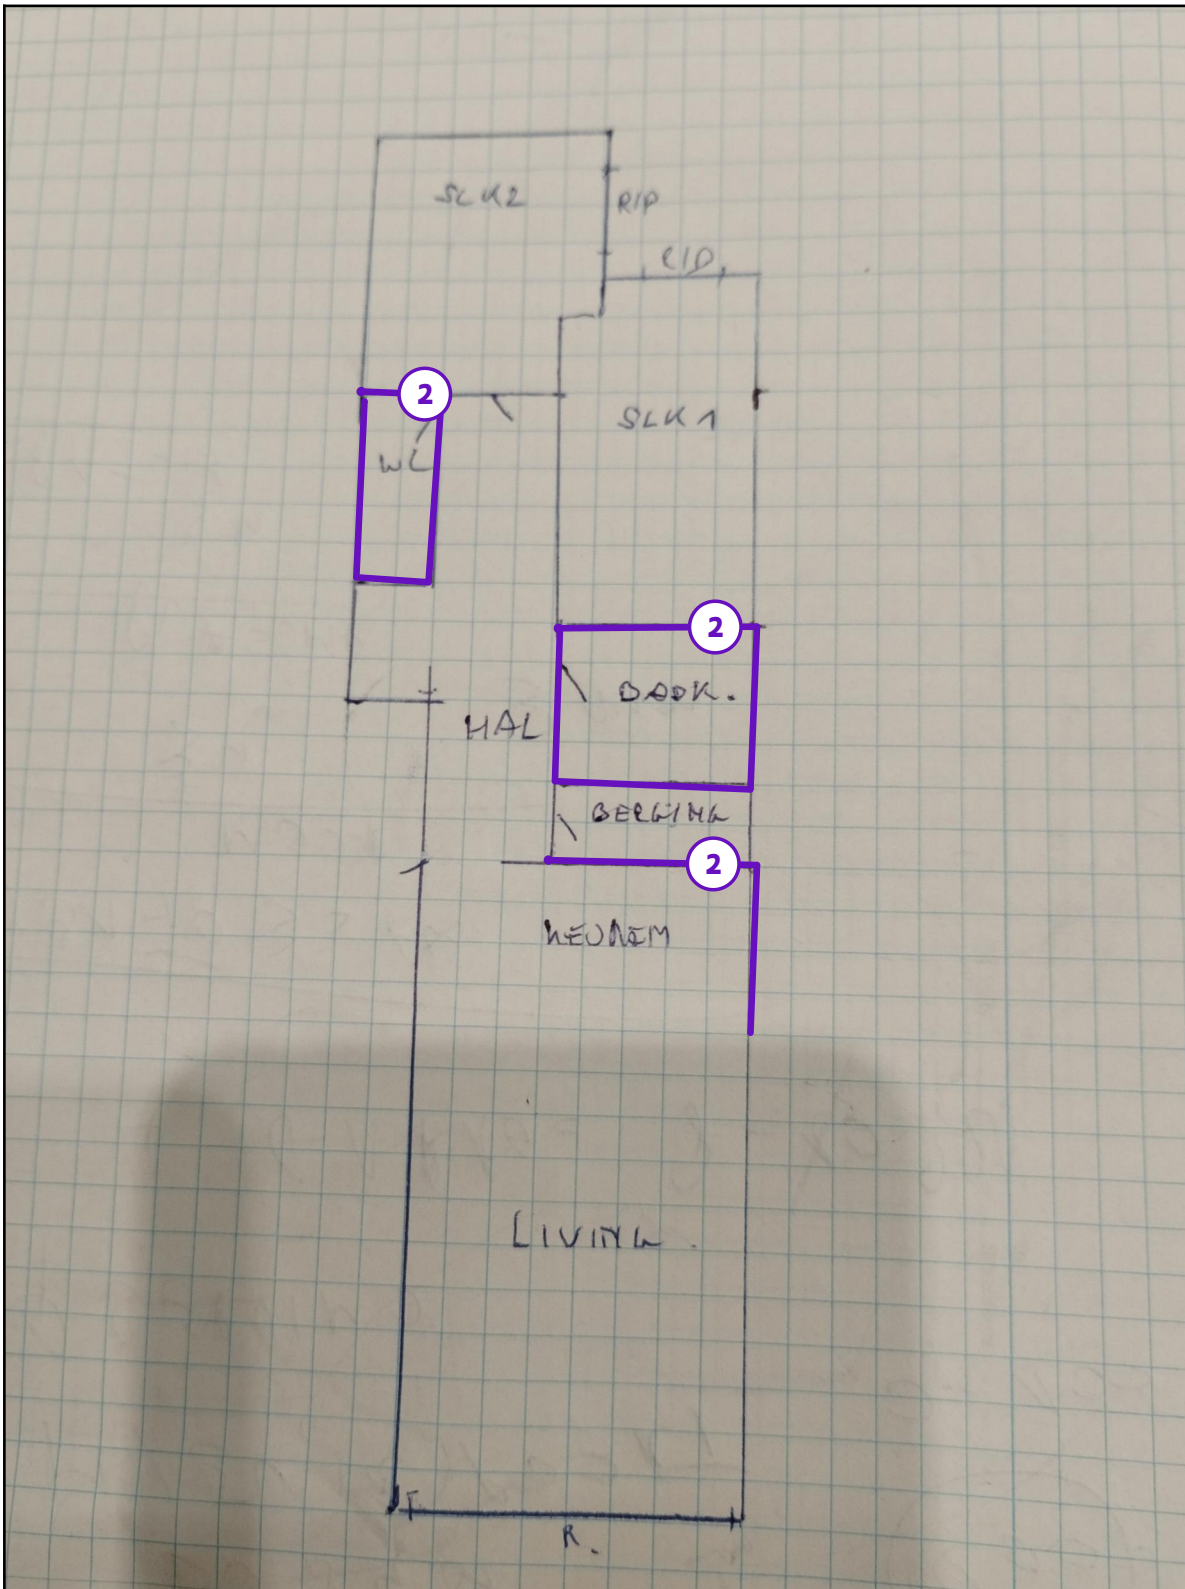
## Plan 1.3: GRONDPLAN APPARTEMENT

2. FAIENCETEGELS/LIJM KEUKEN EN BADKAMER EN WC APPARTEMENT	Advies	-
---	--------	---

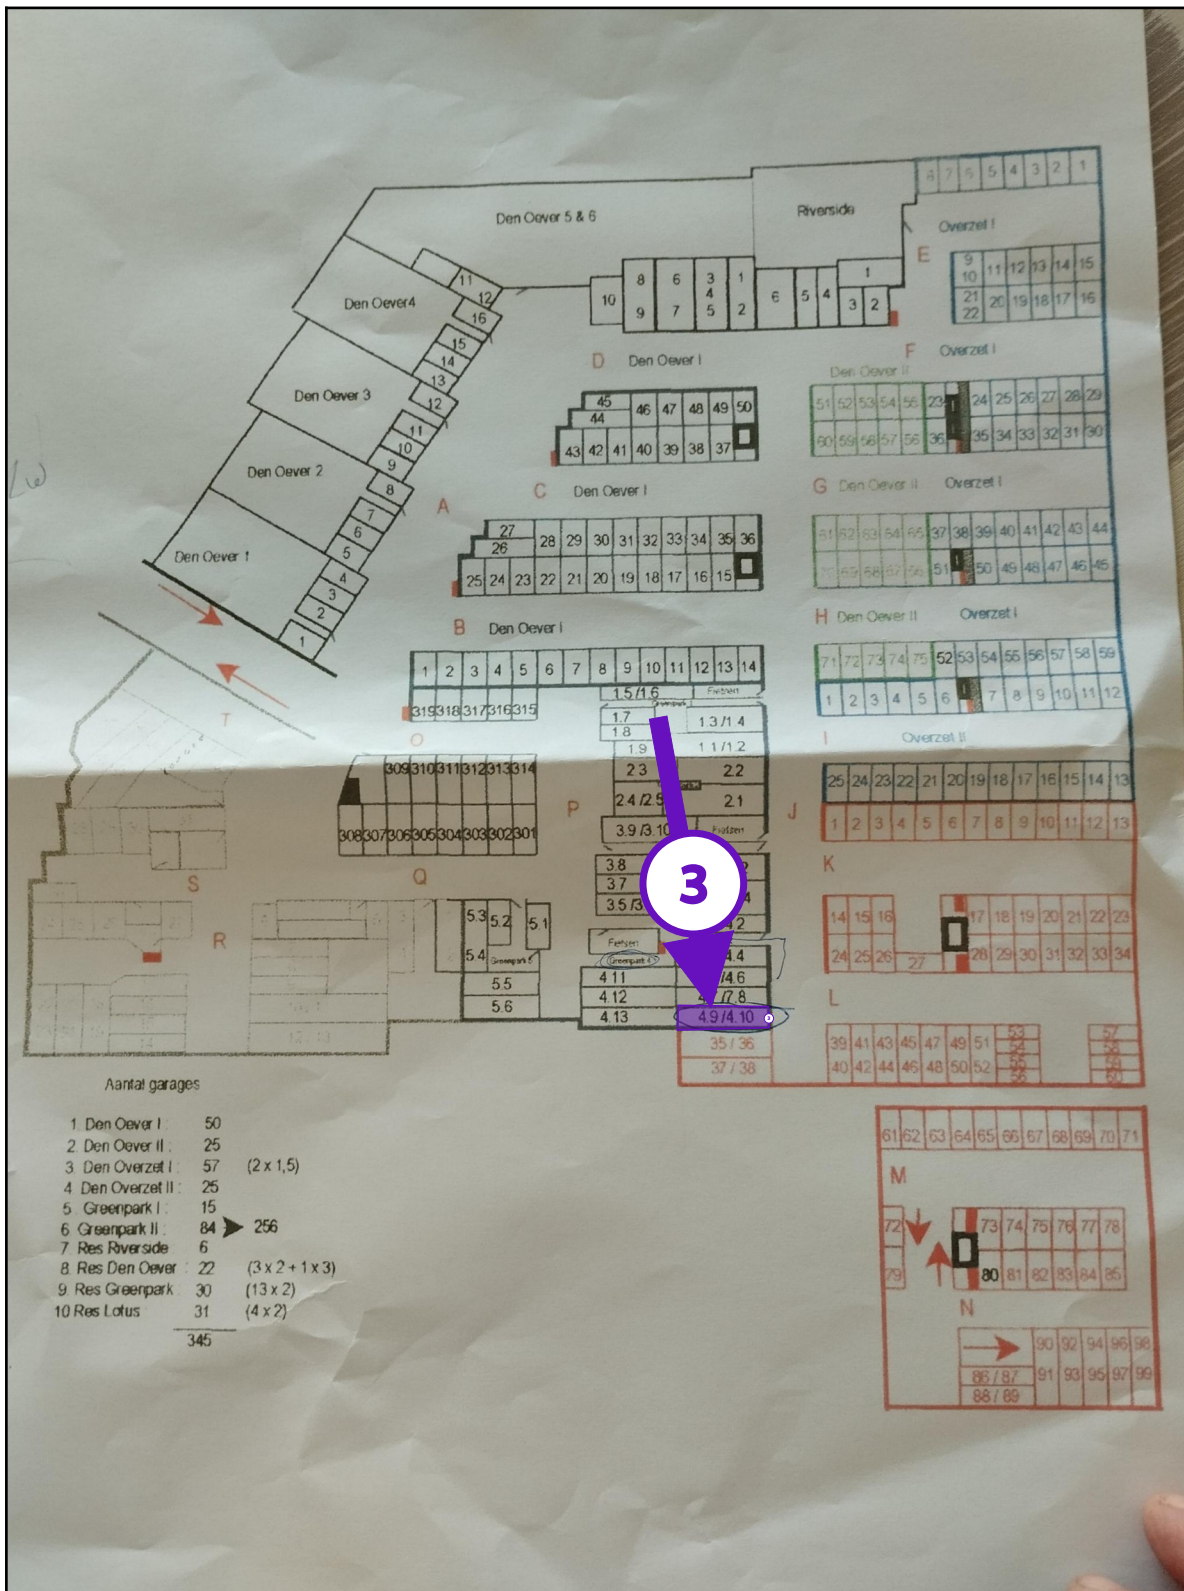
# Plan 1.4: GRONDPLAN GARAGE

3. GARAGE 4.9/4.10 op -1	Advies	-
--------------------------	--------	---

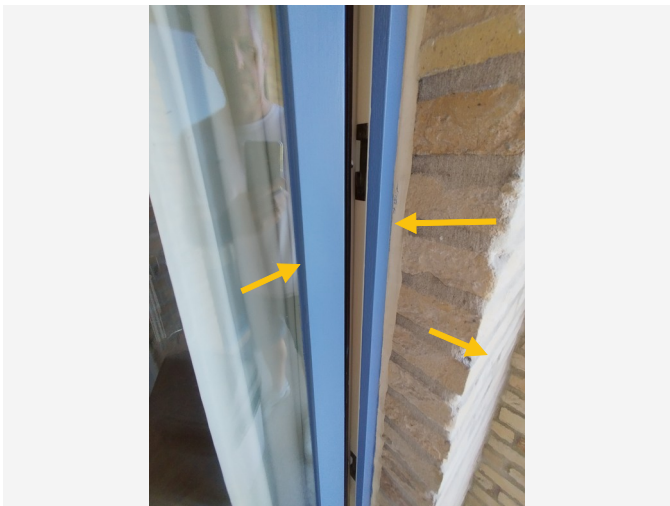
De mastiek werd gecontroleerd en als niet-asbesthoudend beschouwd. (zacht en elastisch)

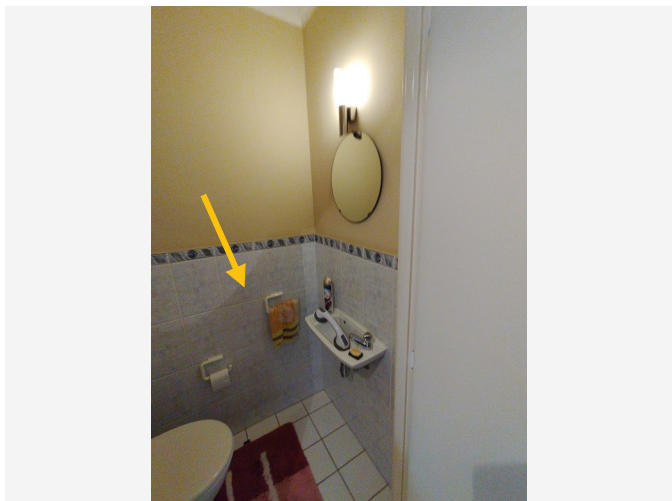
In het inspectieprotocol is een monstername van tegellijm verplicht om dit te identificeren als niet-asbesthoudend. Er waren geen facturen ter beschikking die bevestigen dat de tegels na 2001 waren geplaatst. Er waren geen bestaande beschadigingen aan de wandtegels om de lijm voldoende te kunnen inspecteren. Om dit af te toetsen is het aangewezen om bij eventuele renovatiewerken aan de tegels verder onderzoek/staalname te laten uitvoeren ter controle.

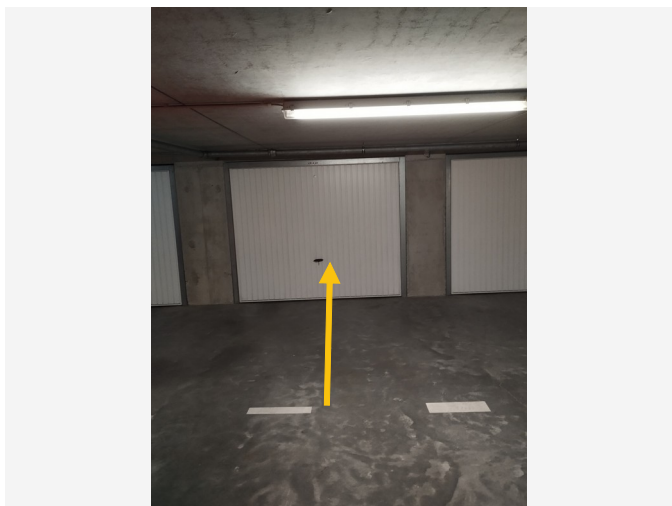
Geen asbestverdachte toepassingen teruggevonden.

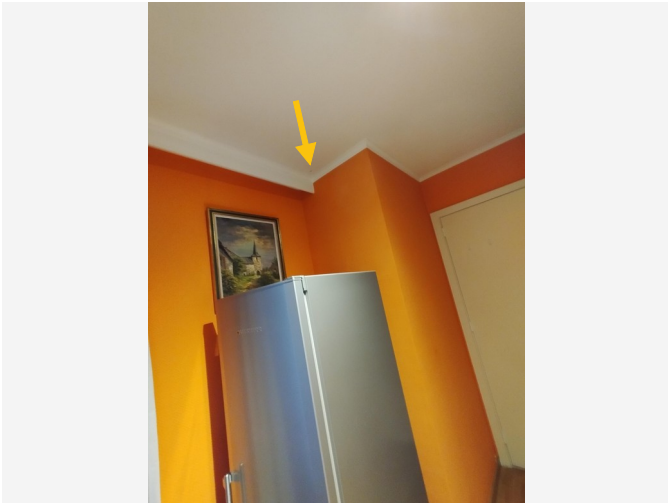
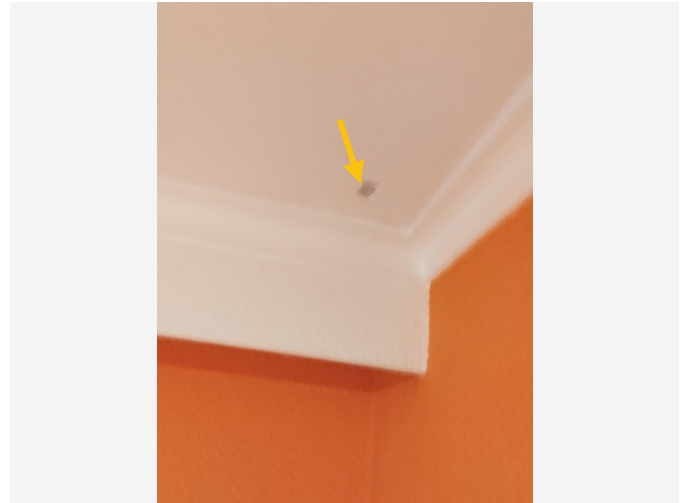
## Fiche 4: PLEISTERWERK PLAFOND APPARTEMENT.

Geen asbest

#	Type	Referentie	Resultaat
4.1	Mengmonster	002	Geen asbest

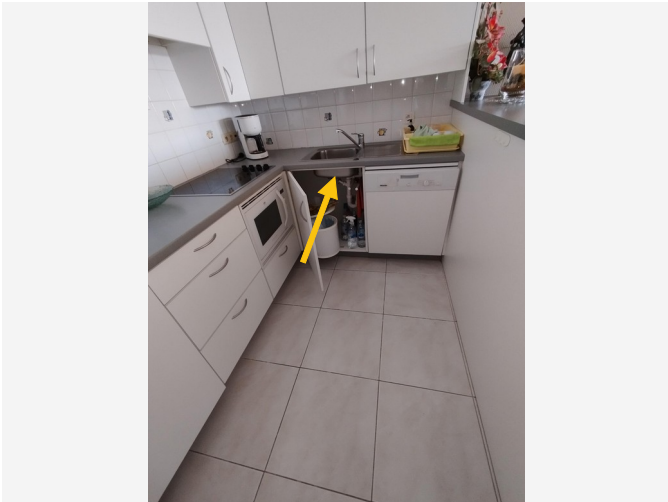
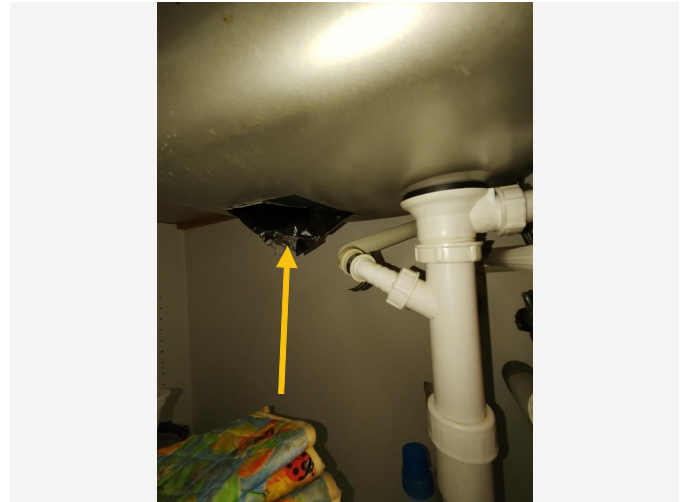
# Fiche 5: ONDERDREUNINGSPLAAT ONDER WASBAK KEUKEN APPARTEMENT

Geen asbest

#	Type	Referentie	Resultaat
5.1	Puntmonster	003	Geen asbest

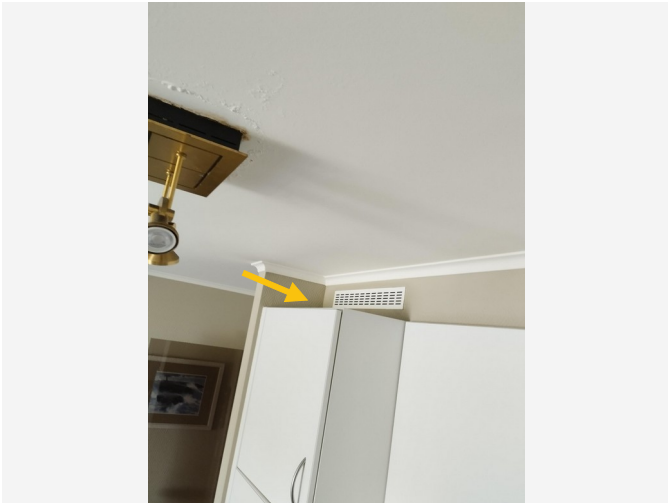
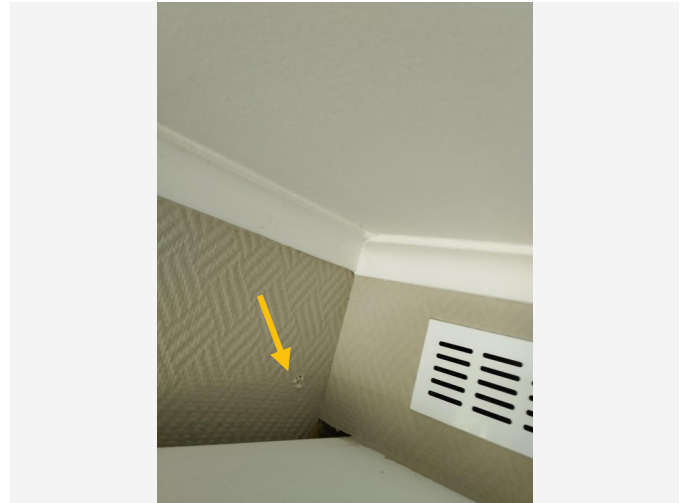
Geen asbest

#	Type	Referentie	Resultaat
6.1	Mengmonster	001	Geen asbest
