Asbestinventarisatietest

Vlaanderenstraat 4/0401, 8620 Nieuwpoort

Attestnummer : **20251016-000027.000**

Asbestveilig (maar mogelijk niet asbestvrij)

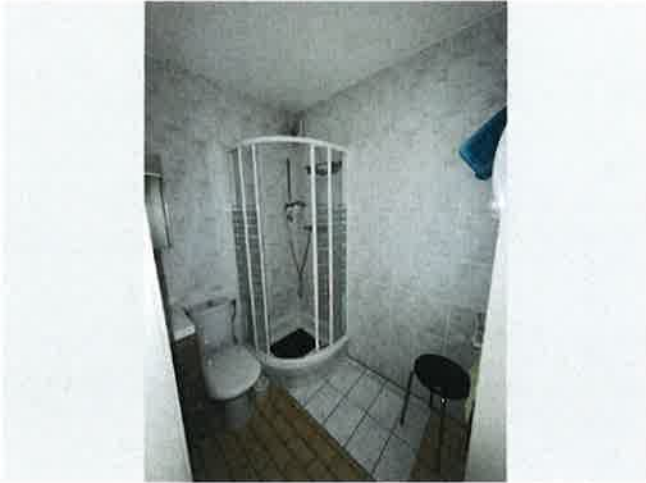
Fiche 1: faiencetegels

Binnenwanden en/of plafonds afgewerkt met een intacte laag faiencetegels zonder zichtbare beschadigingen. Inspectie van de onderliggende lijmlaag of tegels zelf is niet mogelijk zonder uitbreiding naar een destructief onderzoek.

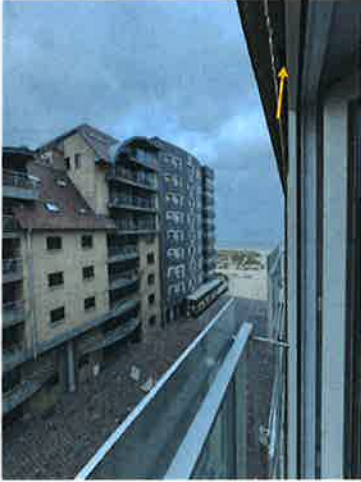
Fiche 2: silicone schrijnwerk

geen asbestverdachte mastiek waargenomen rondom het schrijnwerk

Identificatiemethode	Vaststelling & expertise (niet-asbestverdacht)
----------------------	--

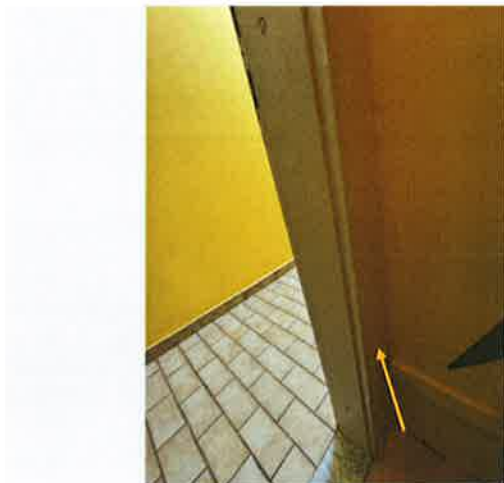
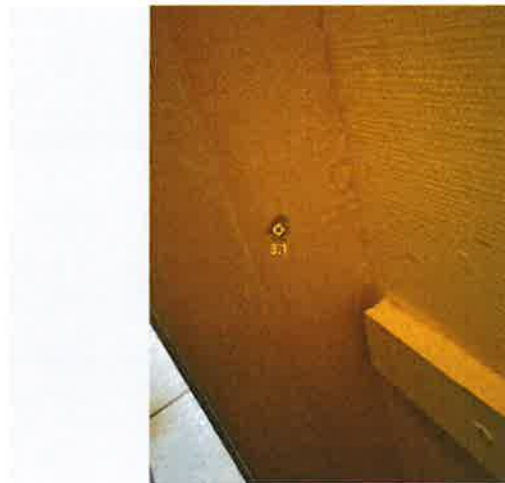
Fiche 3: pleisterwerk wanden

Geen asbest

#	Type	Referentie	Resultaat
3.1	Mengmonster	1	Geen asbest

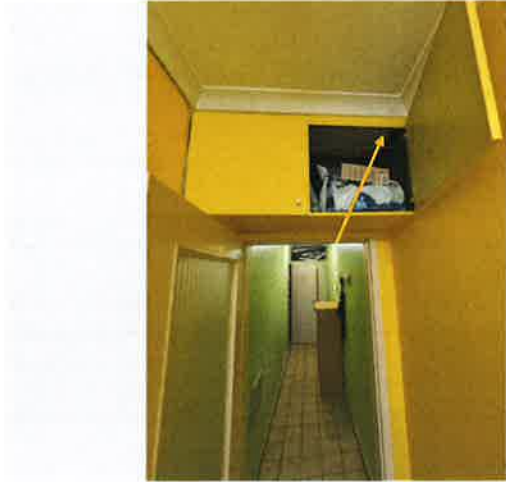
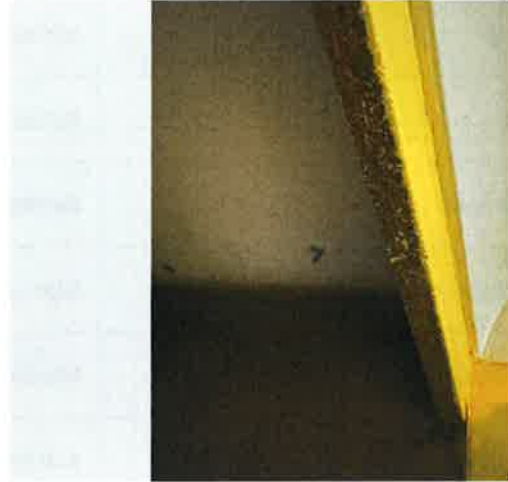
Fiche 4: pleisterwerk plafonds

Geen asbest

#	Type	Referentie	Resultaat
4.1	Mengmonster	2	Geen asbest
