Asbestinventarisatetest

Lombardsijdestraat 8/0007, 8620 Nieuwpoort

Attestnummer : **20250505-000012.000**
Uitgegeven op : **05.05.2025**
Geldig tot : **Onbeperkt** (tenzij de toestand wijzigt)

Asbestveilig (maar mogelijk niet asbestvrij)

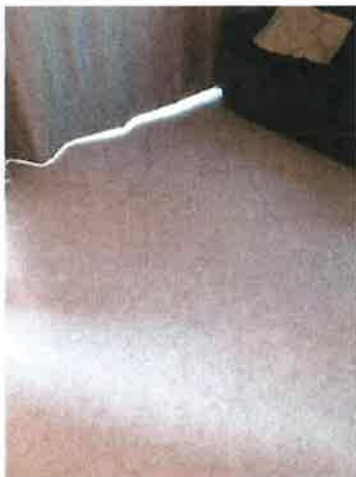
Fiche 1: Vloerbekleding - Niet verdacht

De aanwezige vloerbekleding is niet asbestverdacht. De onderliggende laag was echter niet inspecteerbaar zonder destructie tijdens de inspectie. Mogelijk is de onderliggende laag asbestverdacht.

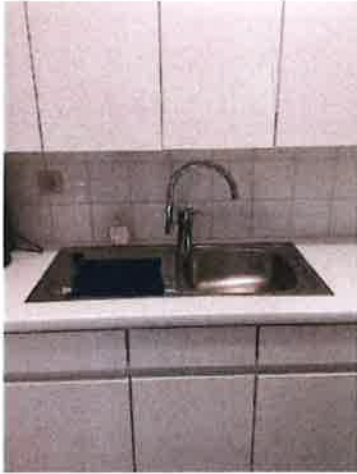
Fiche 2: Tegellijm achter wandtegels & plinten

Op moment van de inspectie kon niet worden nagegaan of de tegellijm achter de muurtegels/plinten asbestverdacht is. Bij renovatie of verwijdering van de tegels dient het materiaal te worden geanalyseerd voor de werken van start gaan.

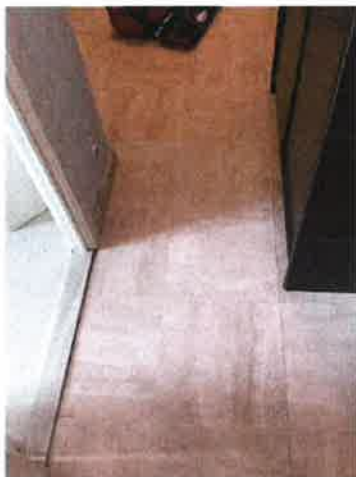
Fiche 3: Tegellijm achter vloertegels en plinttegels

Op moment van de inspectie kon niet worden nagegaan of de tegellijm onder de vloertegels of achter de plinttegels asbestverdacht is. Bij renovatie of verwijdering van de tegels dient het materiaal te worden geanalyseerd voor de werken van start gaan.

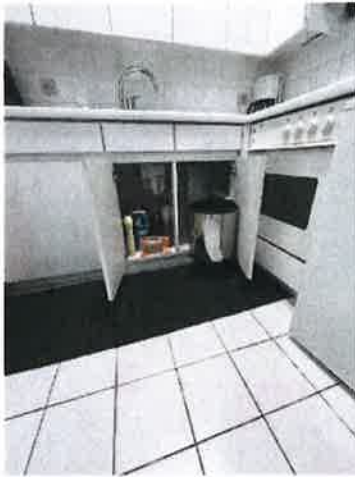
Fiche 4: Ontdreuningsplaat/anti-dreunplaat onder spoelbak

Geen asbest

#	Type	Referentie	Resultaat
4.1	Puntmonster	M03	Geen asbest

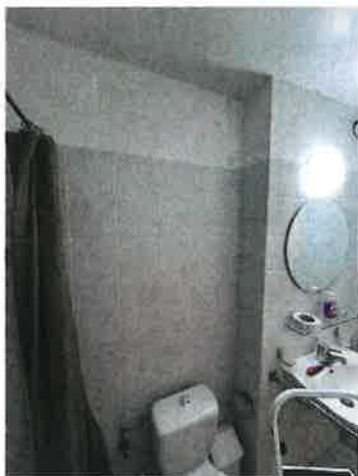
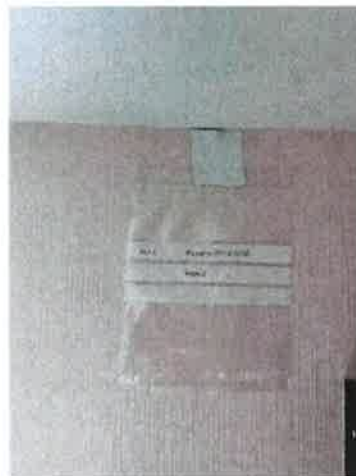
Fiche 5: Pleisterwerk plafonds

Geen asbest

#	Type	Referentie	Resultaat
5.1	Mengmonster	M02	Geen asbest

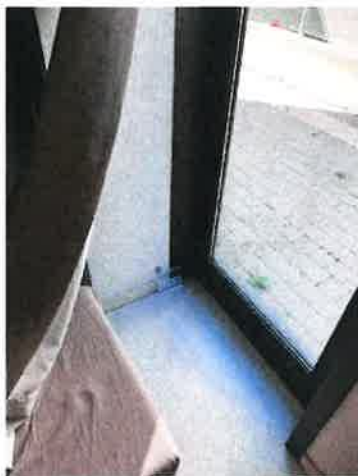
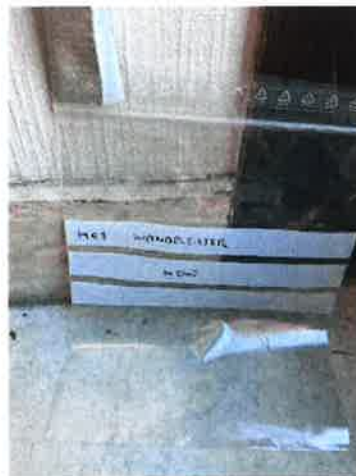
Fiche 6: Pleisterwerk wanden

Geen asbest

#	Type	Referentie	Resultaat
6.1	Mengmonster	M01	Geen asbest
