Asbestinventarisatetest

Kinderlaan 5/103, 8670 Koksijde

Attestnummer : 20230105-000127.000

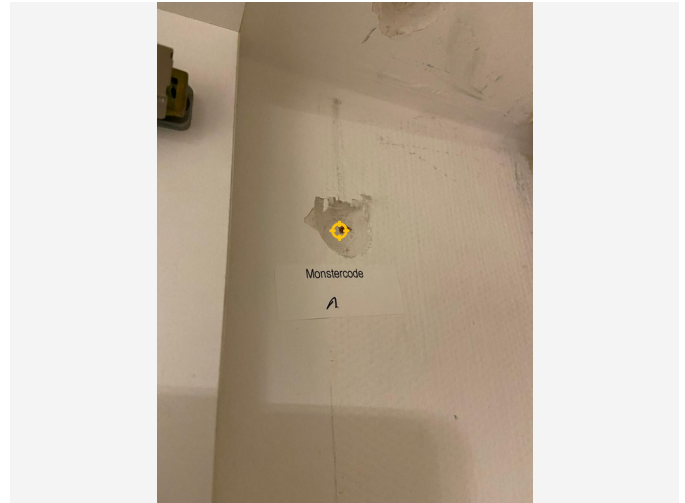
Overzichtsfoto

Geen asbest

| # | Type | Referentie | Resultaat |
|---|---|---|---|
| 2.1 | Mengmonster | 1 | Geen asbest |

| Beschrijving | pleister wand |
| Bindmiddel van materiaal | Gips - kalk |

| Gebondenheid op basis van bindmiddel | Niet-hechtgebonden |
| Hoeveelheid (oppervlakte - dikte - aantal) | • 110,00 m ² - 1,00 cm - 1 stuk |
