Asbestinventarisatetest

Molenstraat 21, 8620 Nieuwpoort

Attestnummer : 20230207-000051.000

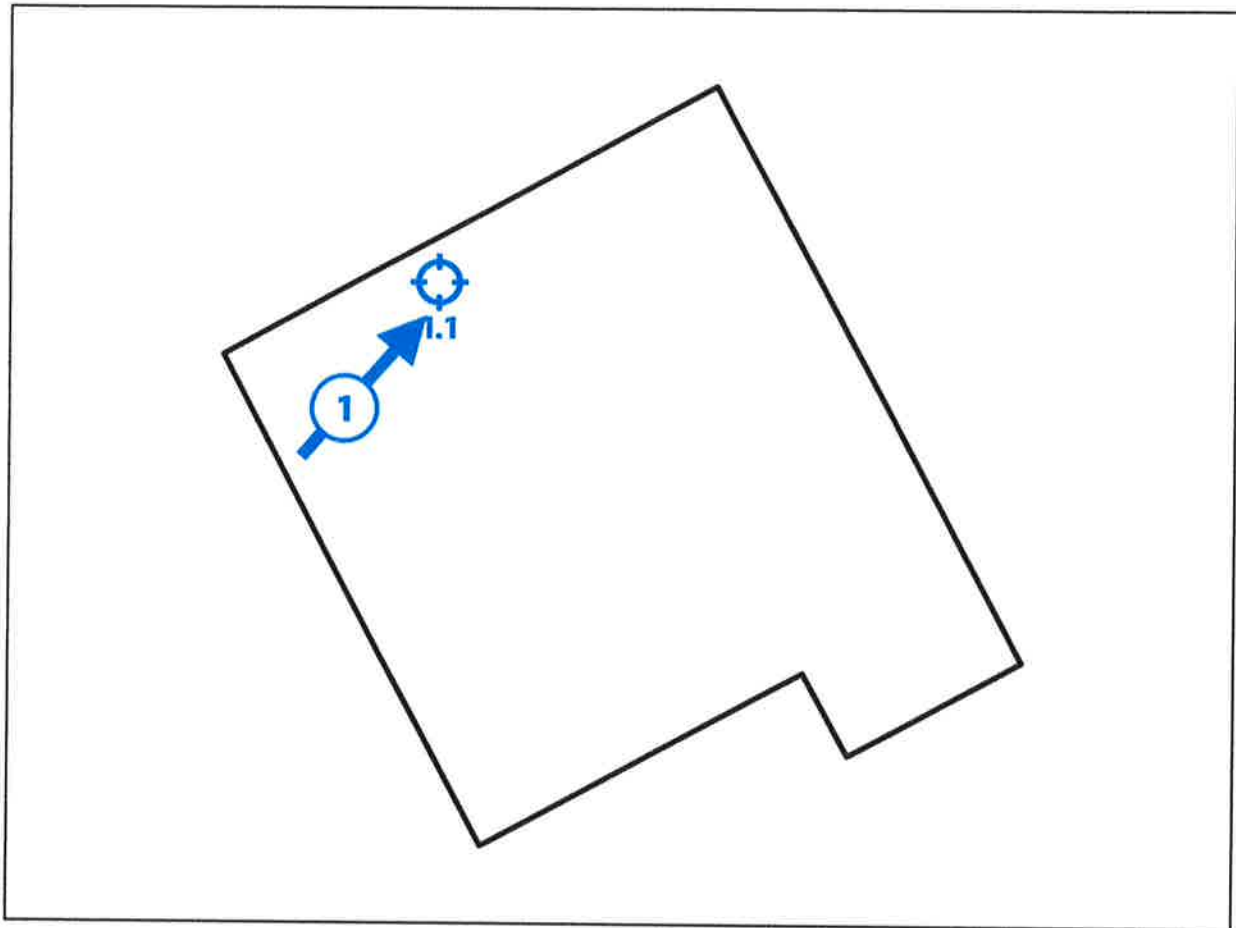
Plan 1.1: Hoofdgebouw plan

Beschrijving	Type	Actie
1. 1. Wandpleister woonkamer	Geen asbest	-
1.1 Code: M01	Puntmonster	-

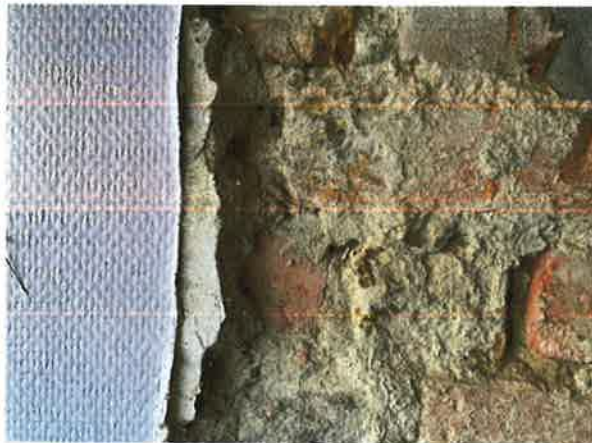
Overzichtsfoto

Fiche 1: 1. Wandpleister woonkamer

Geen asbest

Beschrijving	1. Wandpleister woonkamer
Omgeving	Binnen
Primaire drager	Wand vrijstaand (scheidingsmuur, ...)
Bindmiddel van materiaal	Gips - kalk

Gebondenheid op basis van bindmiddel	Niet-hechtgebonden
Hoeveelheid (oppervlakte - dikte - aantal)	• 8,00 m ² - 1,00 cm - 1 stuk
Totaal volume	0,08 m ³
Identificatiemethode	Vaststelling met monstername
Destructieve handeling voor identificatie	Nee

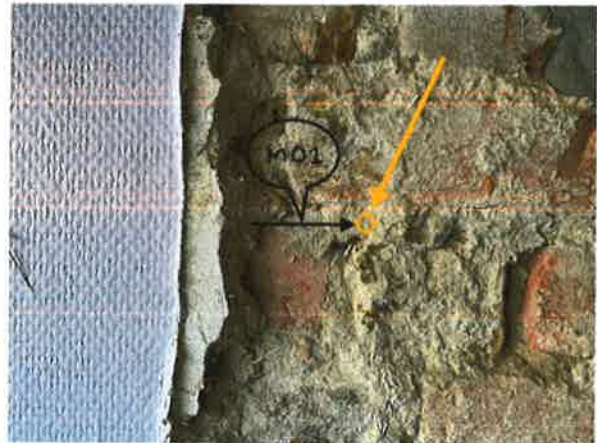
Detailfoto

#	Type	Referentie	Resultaat
1.1	Puntmonster	M01	Geen asbest
