Asbestinventarisatetest

Victorlaan 1/0625, 8620 Nieuwpoort

Attestnummer : 20230523-000472.000

Uitgegeven op : 23.05.2023

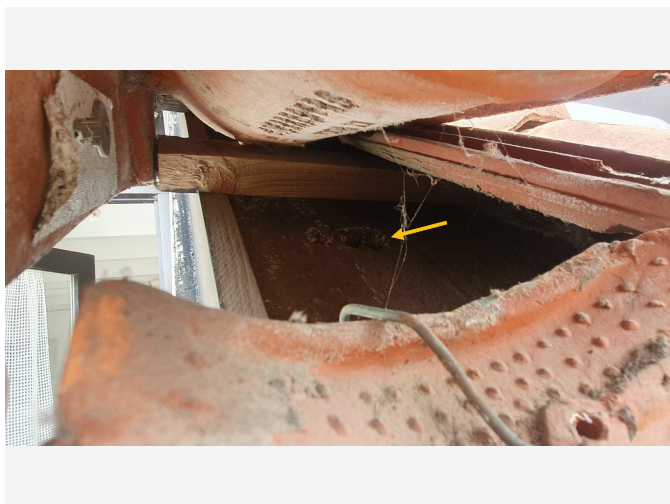
Vrije foto

De isolatie onder de dakpannen is in piepschuim

Identificatiemethode	Vaststelling & expertise (niet-asbestverdacht)
Primaire drager	Schuin dak

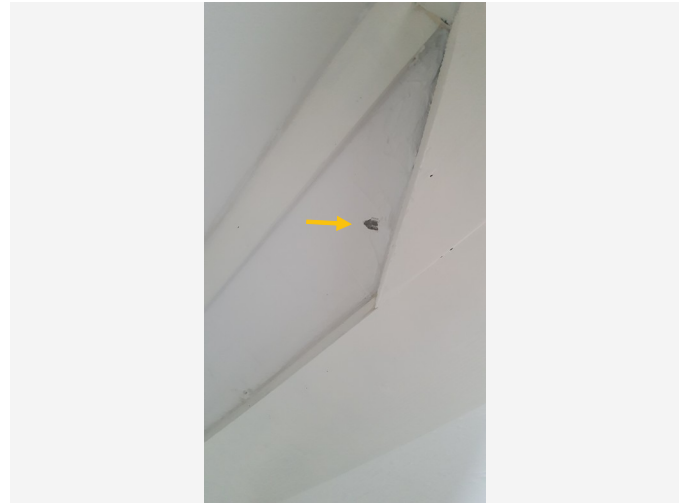
Geen asbest

#	Type	Referentie	Resultaat
6.1	Mengmonster	MM02	Geen asbest

Beschrijving	pleister muren verdiep
Omgeving	Binnen
Primaire drager	Binnenwand
Bindmiddel van materiaal	Gips - kalk

Gebondenheid op basis van bindmiddel	Niet-hechtgebonden
Hoeveelheid (oppervlakte - dikte - aantal)	• 54,00 m ² - 0,50 cm - 1 stuk
Totaal volume	0,27 m ³
Identificatiemethode	Vaststelling met monstername
Destructieve handeling voor identificatie	Nee
Opmerking	opgegeven oppervlakte is indicatief
