Keuringsverslag van een elektrische laagspanning- en zeer lage spanningsinstallatie

Datum keuring: 14/12/2021

Straatnaam Franslaan
Huisnummer 109
Busnummer 208
Postcode 8620
Gemeente Nieuwpoort
Land België

Controlebezoek van een oude huishoudelijke elektrische installatie van een wooneenheid bij verkoop op vraag van de verkoper volgens (KB 08/09/2019) - AREI Boek 1- 8.4.2. en 8.2.1. en 4.2.4.3.

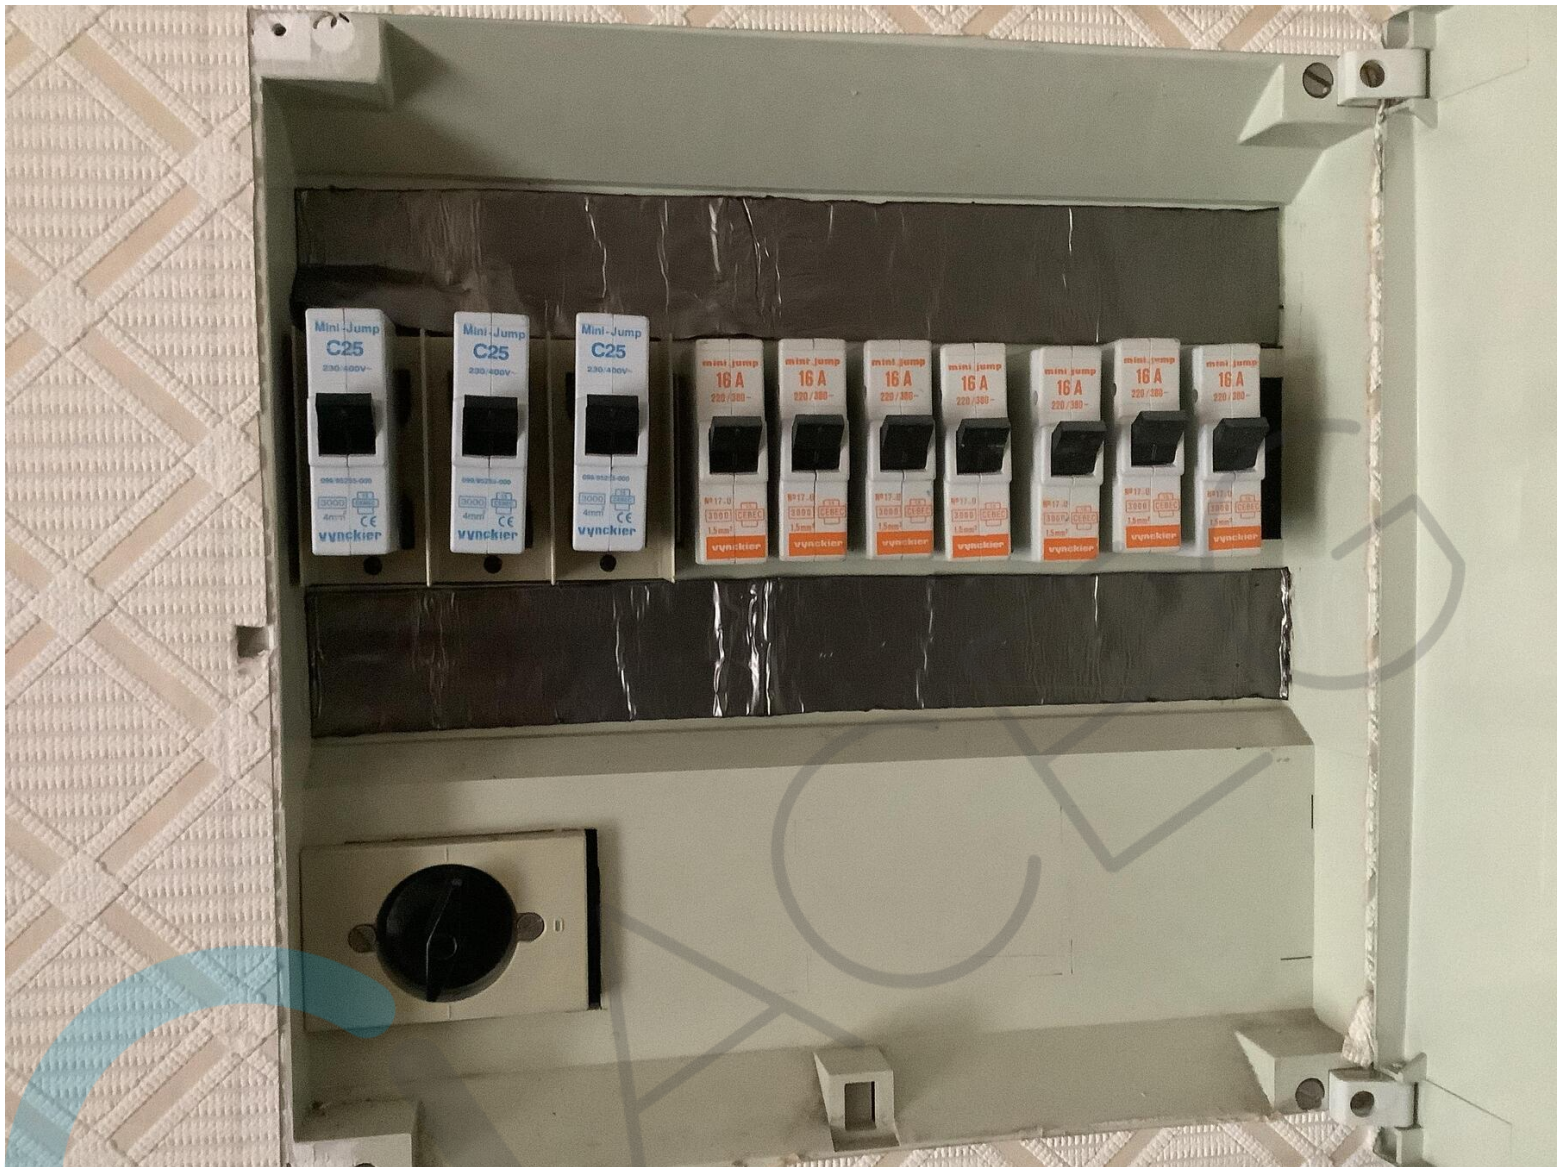
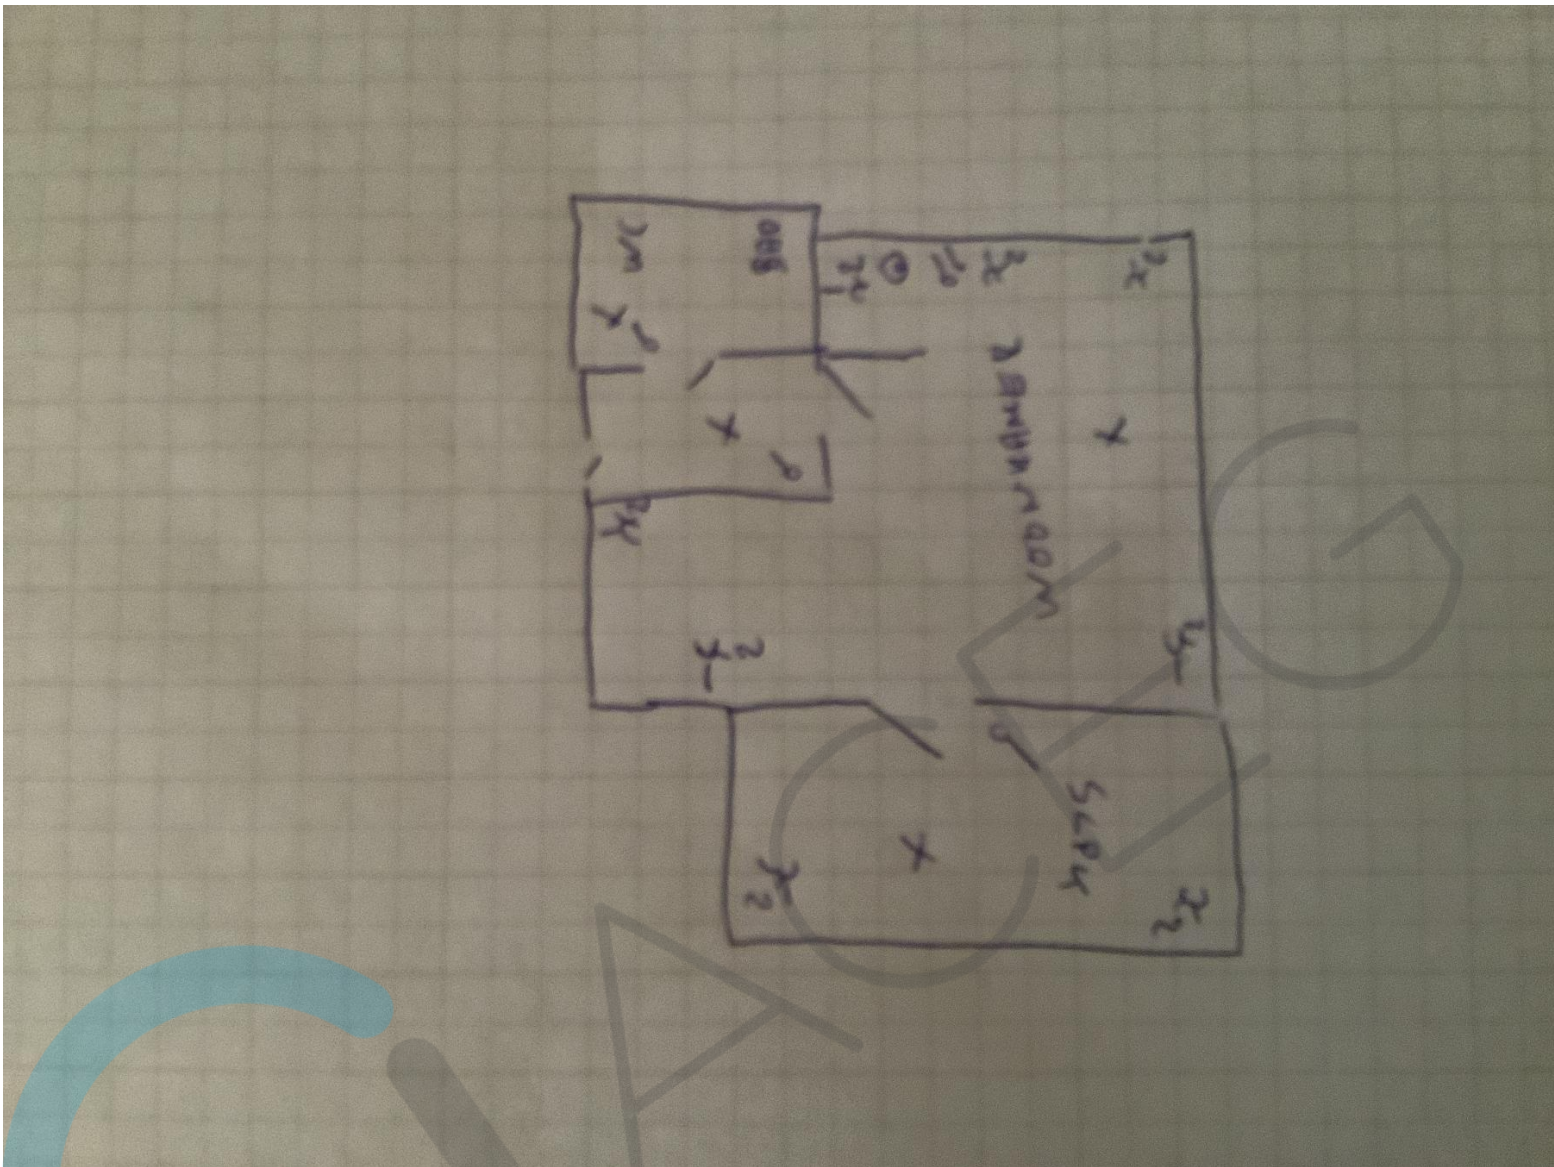
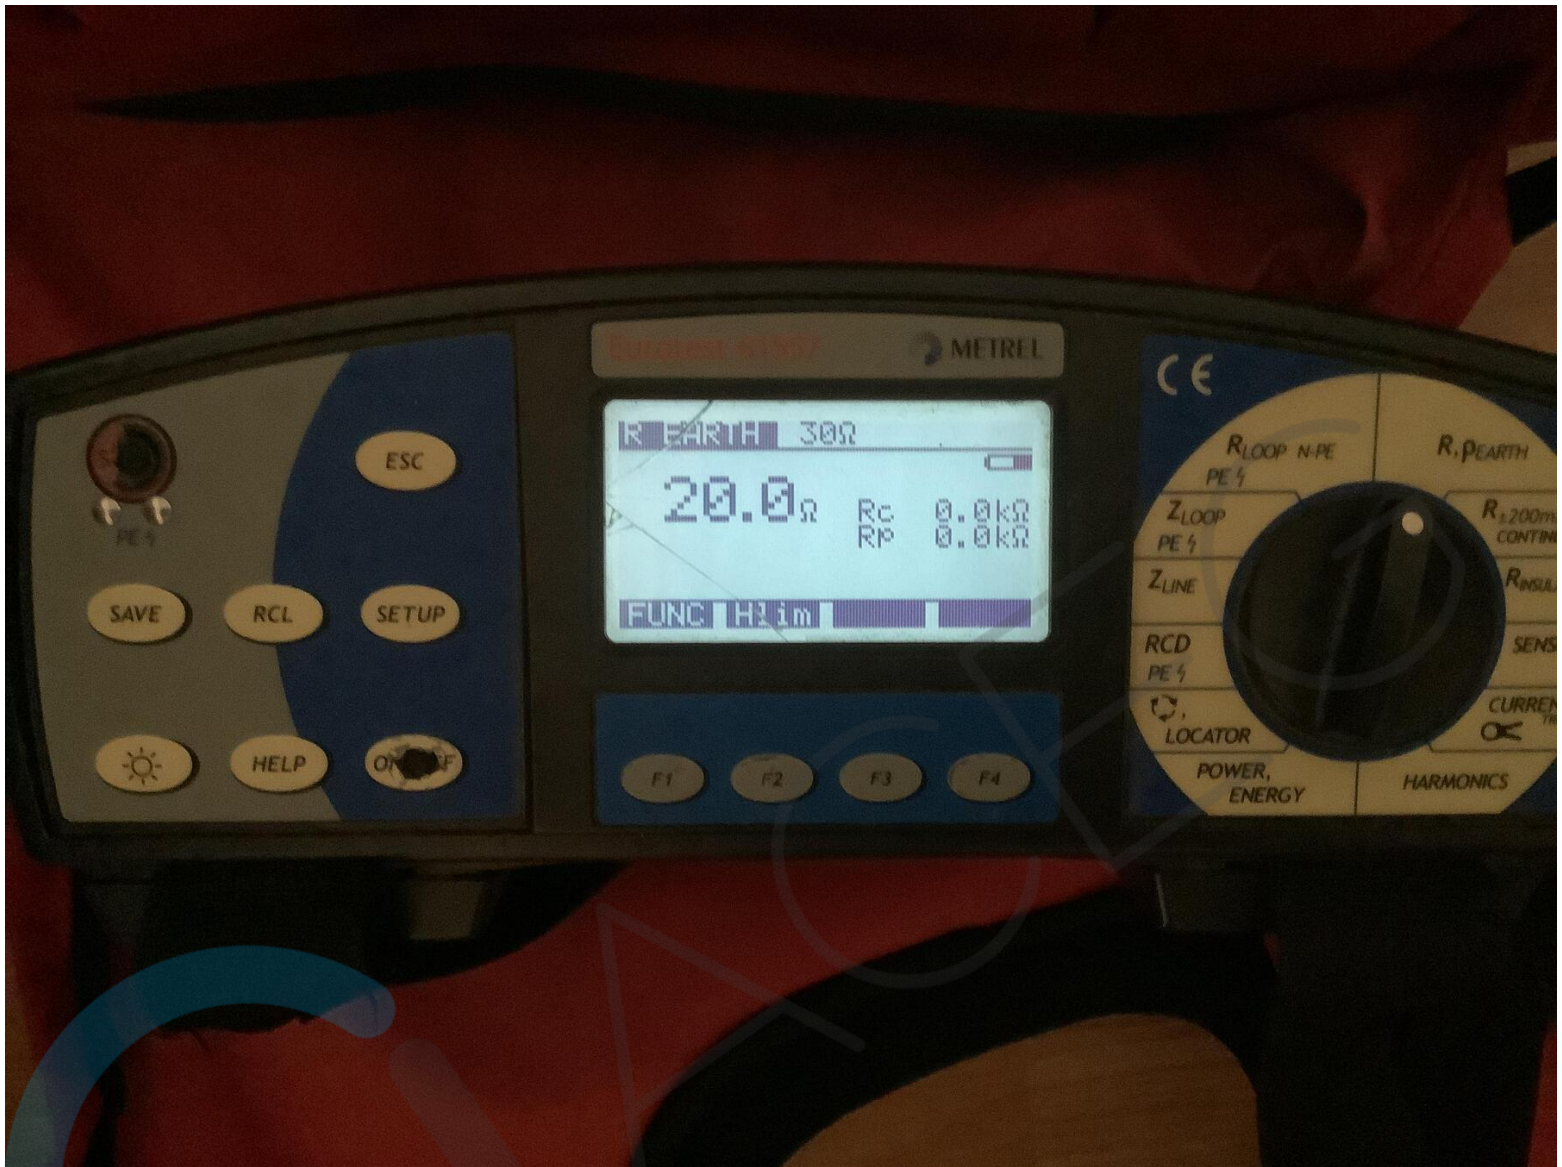
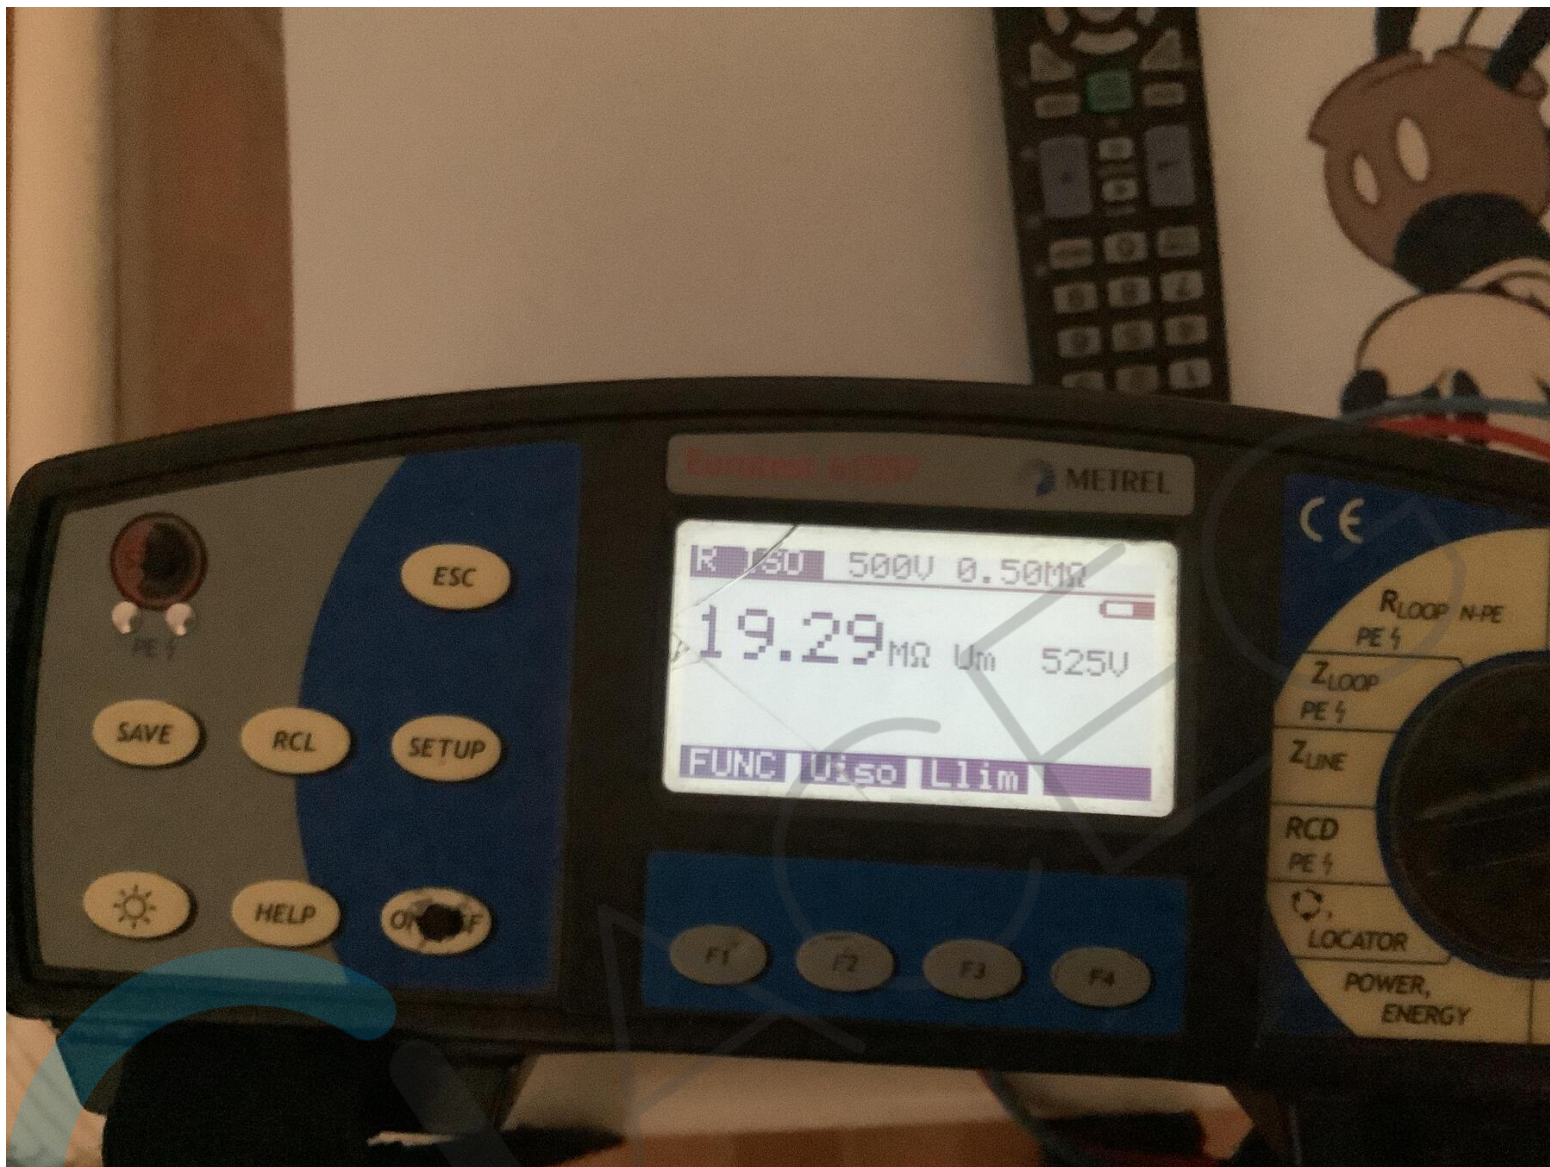
Afbeelding schakel- en verdeelbord:

15.01 Het verdeelbord is niet makkelijk toegankelijk. (Boek 1 Onderafdeling 5.3.5.1.C.)

is niet demonteerbaar

15.02 De aanduiding van de stroomkringen en/of apparatuur, aansluitklemmen, enz dient aangebracht of vervolledigd te worden. (Boek 1 Onderafdeling 3.1.3.1. en 3.1.3.3.A. en 5.1.6.1)

15.13 De nominale spanning dient duidelijk vermeld te worden op een oordeelkundig gekozen plaats. (Boek 1 Onderafdeling 3.1.3.3.)

16.01 Een verzegelbare algemene differentieelschakelaar dient geplaatst te worden aan het begin van de installatie. (Boek 1 Onderafdeling 4.2.4.3.)

17.02 De smeltveiligheidshouders of houders van automatische schakelaars dienen voorzien te worden van kalibreerelementen. (Boek 1 Onderafdeling 5.3.5.5.A.)

nota/note 18 De elektrische installatie is grondig na te zien en conform te maken volgens de voorschriften van het AREI boek 1.
