**VERSLAG VAN EEN GELIJKVORMIGHEIDSONDERZOEK EN/OF CONTROLEBEZOEK VAN EEN HUISHOUDELIJKE ELEKTRISCHE INSTALLATIE**

Plaats van onderzoek: Franslaan 131, Bus 0302, 8820 Nieuwpoort  
 Eigendom van: Koenig-Victor  
 Opdrachtgever: Polen  
 Type lokalen: Appartement Distributienetbeheerder:    
 EAN-code installatie:  niet meegedeeld  
 Installateur: Polen  
 BTWnr: / of ID-kaartnr: / Uitgereikt te ..... op ..... / ..... / .....  
 Agent-bezoeker: Goedens Dieken Datum onderzoek: 3.18.12

Appartement Residentie Zonneborg  
Adres: Franslaan 131 bus 0302  
8620 Nieuwpoort

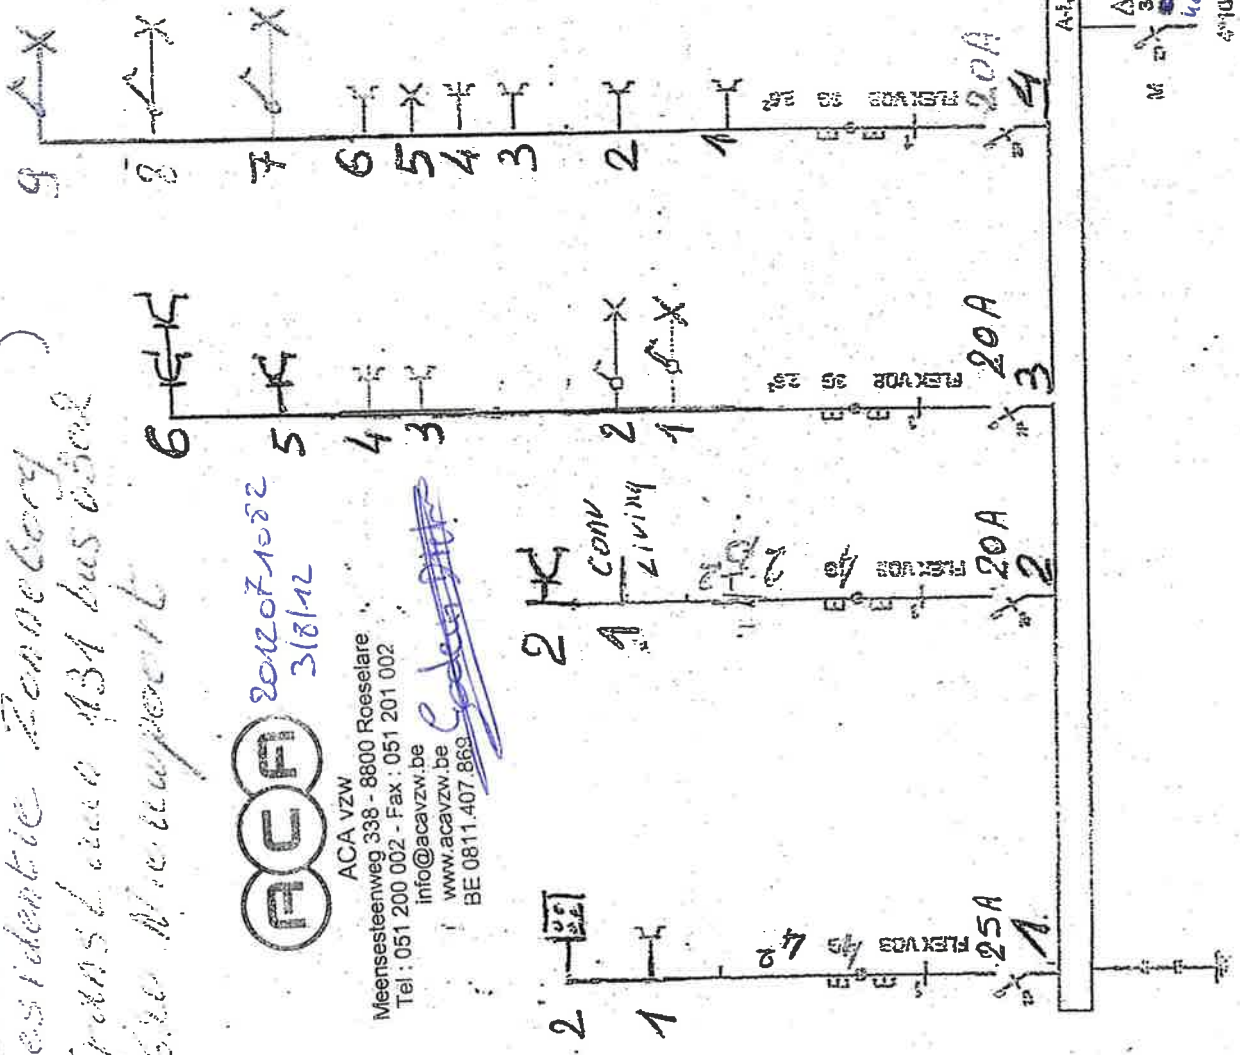
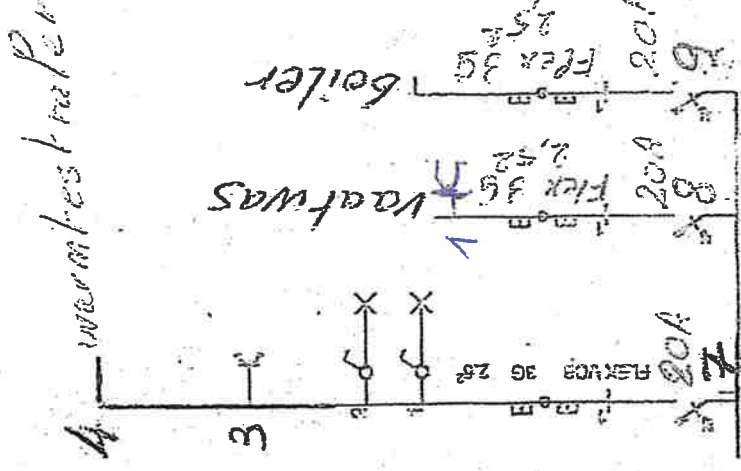
## Verwijzing naar de diverse circuits

- 1.1 Oven in keuken
- 1.2 Kookplaat in keuken

- 2.1 Convector in living
- 2.2 Stopkontakt in living

- 3.1 Gordijnverlichting
- 3.2 Verlichting Keuken
- 3.3 Dampkap verlichting
- 3.4 Stopkontakt ( bij radio)
- 3.5 Stopkontakt (achter zetel)
- 3.6 Stopkontakt (dubbel bij TV)

- 4.1 Frigo
- 4.2 Microgolf
- 4.3 Stopkontakt (hoek keuken)
- 4.4 Stopkontakt slaapkamer
- 4.5 Stopkontakt slaapkamer
- 4.6 Stopkontakt slaapkamer
- 4.7 Verlichting inkom
- 4.8 Verlichting slaapkamer
- 4.9 Verlichting werkblad keuken

- 7.1 Verlichting badkamer
- 7.2 Verlichting toilet
- 7.3 Stopkontakt in badkamer
- 7.4 Warmtestraler in badkamer

- 8.1 Vaatwas

- 9.1 Warmwaterboiler
