Asbestinventarisatetest

Brugsesteenweg 105A, 8433 Middelkerke

Attestnummer : 20230509-000585.000

Uitgegeven op : 09.05.2023

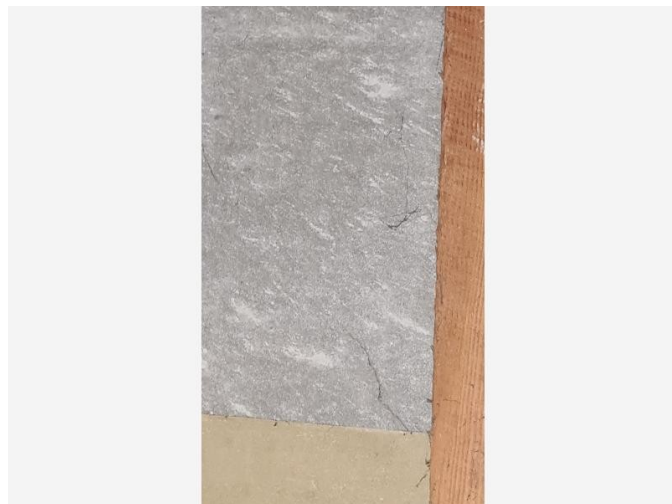
Overzichtsfoto

Het asbestmateriaal valt onder de mijlpaal van 2040.

Risicobeoordeling

Eindbeoordeling materiaalrisico	Laag materiaalrisico en/of verlaagde kans op vezelvrijgave
---------------------------------	--

Gebondenheid	Categorie 1: hechtgebonden in oorsprong
Asbestsoort (vezeltype)	Crocidoliet aanwezig
Asbestconcentratie	Laag (< 50%)
Afschermingsgraad van het gehele materiaal	Geheel of deels (ook) vrij aan de binnenlucht
Toestand van het materiaal	Onbeschadigd, niet verweerd

Beschrijving	Onderdak
Omgeving	Binnen
Primaire drager	Schuin dak
Asbestmateriaal	Plaat, paneel, tablet - Type Menuiserite
Bindmiddel van asbestmateriaal	Cement
Gebondenheid op basis van bindmiddel	Hecht
Hoeveelheid (oppervlakte - dikte - aantal)	• 150,00 m ² - 0,50 cm - 1 stuk
Totaal volume	0,75 m ³
Eenvoudig bereikbaar	Ja

Bevestigingswijze	• Genageld, geniet
Identificatiemethode	Vaststelling zonder monstername
Destructieve handeling voor identificatie	Nee

- Zorg voor een veilig beheer. Vermijd het beschadigen van het asbestmateriaal. Controleer de toestand jaarlijks op wijzigingen.

- Eenvoudige handelingen: mag via doe-het-zelf of door werknemer(s) met opleidingsattest eenvoudige handelingen
De asbesttoepassing mag via doe-het-zelf of door werknemer(s) met opleidingsattest eenvoudige handelingen verwijderd worden.
- Gebruik steeds PBM's (persoonlijke beschermingsmiddelen) en bevochtig het materiaal voor verwijdering.
- Beschadig het materiaal niet en gebruik geen machines met hoge snelheid (boor, zaag, slijpmachine, etc.)

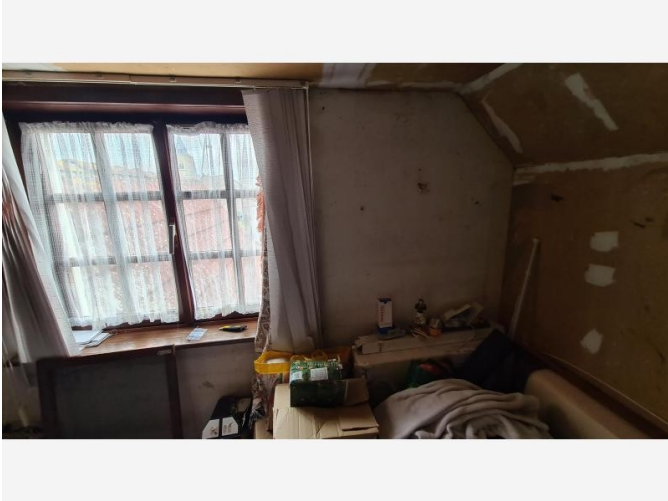
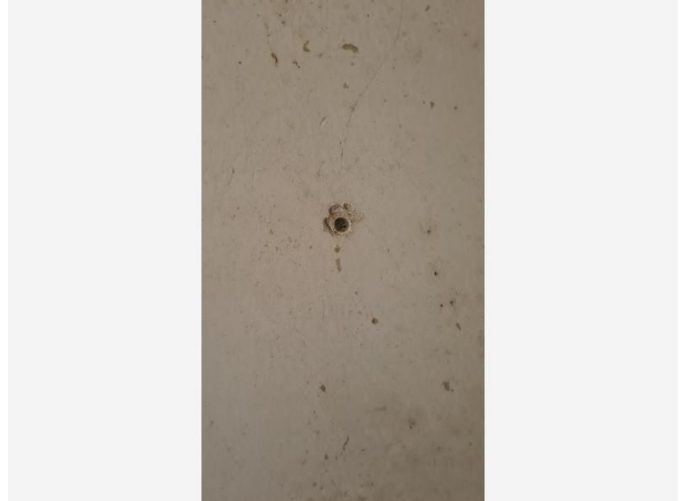
Fiche 3: Pleisterwerk muur

Geen asbest

#	Type	Referentie	Resultaat
3.1	Mengmonster	MM01	Geen asbest

Beschrijving	Pleisterwerk muur
Omgeving	Binnen
Primaire drager	Binnenwand

Bindmiddel van materiaal	Gips - kalk
Gebondenheid op basis van bindmiddel	Niet-hechtgebonden
Hoeveelheid (oppervlakte - dikte - aantal)	• 150,00 m ² - 1,00 cm - 1 stuk
Totaal volume	1,50 m ³
Identificatiemethode	Vaststelling met monstername
Destructieve handeling voor identificatie	Nee
