# Asbestinventarisatetest

Pelikaanstraat 2, 8620 Nieuwpoort

Attestnummer : 20240316-000141.000

## Zone 1: Hoofdgebouw

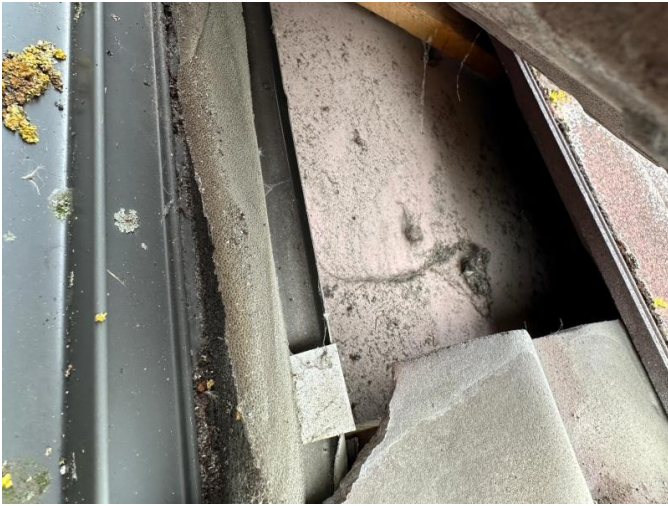
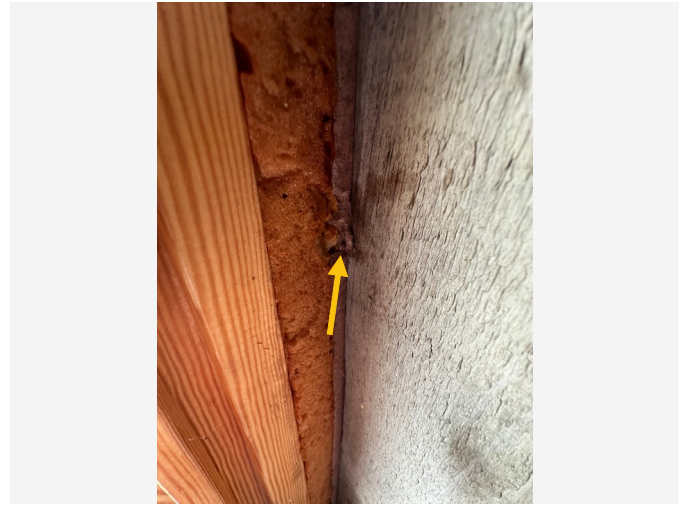
Geen asbest

#	Type	Referentie	Resultaat
2.1	Puntmonster	00393-AL-2	Geen asbest

Beschrijving	Onderdak huis
Omgeving	Binnen
Primaire drager	Schuin dak

<b>Bindmiddel van materiaal</b>	Cement
<b>Gebondenheid op basis van bindmiddel</b>	Hecht
<b>Hoeveelheid (oppervlakte - dikte - aantal)</b>	• 90,00 m <sup>2</sup> - 0,50 cm - 1 stuk
<b>Totaal volume</b>	0,45 m <sup>3</sup>
<b>Identificatiemethode</b>	Vaststelling met monstername
<b>Destructieve handeling voor identificatie</b>	Nee
<b>Opmerking</b>	Deze hoeveelheid is een schatting.

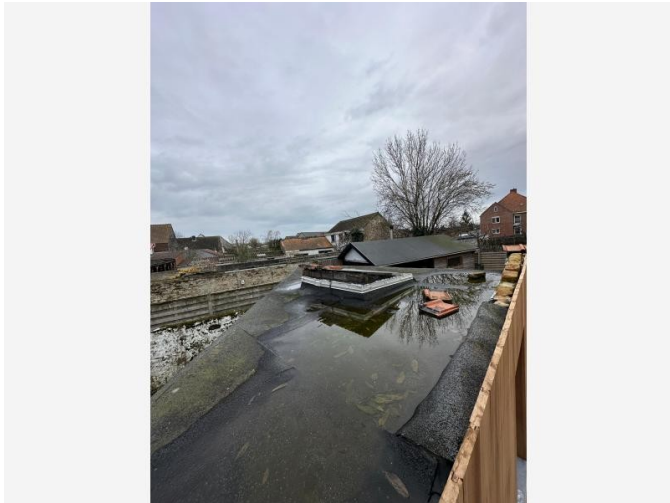
## Fiche 4: Roofing - dak tuinhuis

Geen asbest

#	Type	Referentie	Resultaat
4.1	Puntmonster	00393-AL-3	Geen asbest

Beschrijving	Roofing - dak tuinhuis
Omgeving	Buiten
Primaire drager	Plat dak
Bindmiddel van materiaal	Bitumen (roofing, teer, asfalt)

<b>Gebondenheid op basis van bindmiddel</b>	Hecht
<b>Hoeveelheid (oppervlakte - aantal)</b>	• 15,00 m <sup>2</sup> - 1 stuk
<b>Totale oppervlakte</b>	15,00 m <sup>2</sup>
<b>Identificatiemethode</b>	Vaststelling met monstername
<b>Destructieve handeling voor identificatie</b>	Nee
<b>Opmerking</b>	Deze hoeveelheid is een schatting.
