Asbestinventarisatetest

Bitterzoetlaan 2, 8670 Koksijde

Attestnummer : 20230120-000192.000

Zone 1: Hoofdgebouw

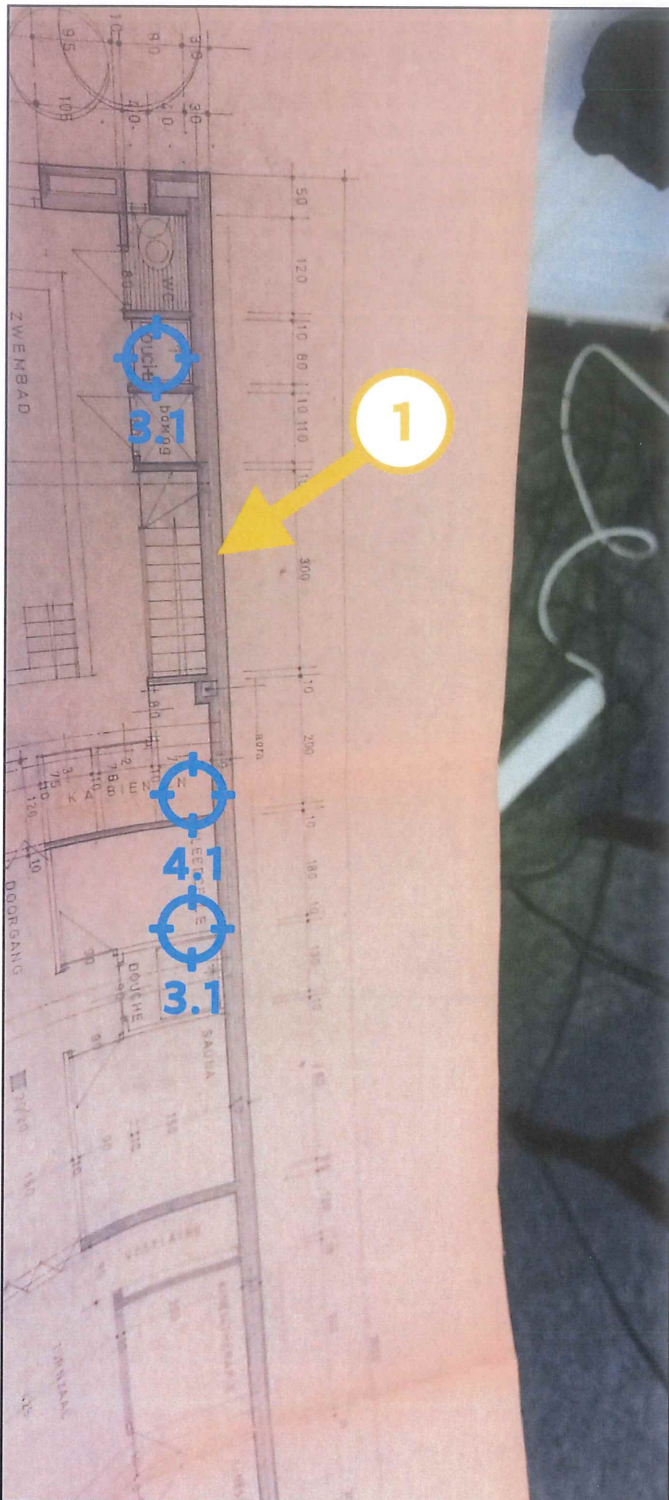
Plan 1.4: 20220909_114631

1. Bakeliet	Asbestmateriaal	Zorgvuldig beheren
3. Plafond	Geen asbest	-
3.1 Code: 002	Mengmonster	-
4. Muurpleister	Geen asbest	-
4.1 Code: 001	Mengmonster	-

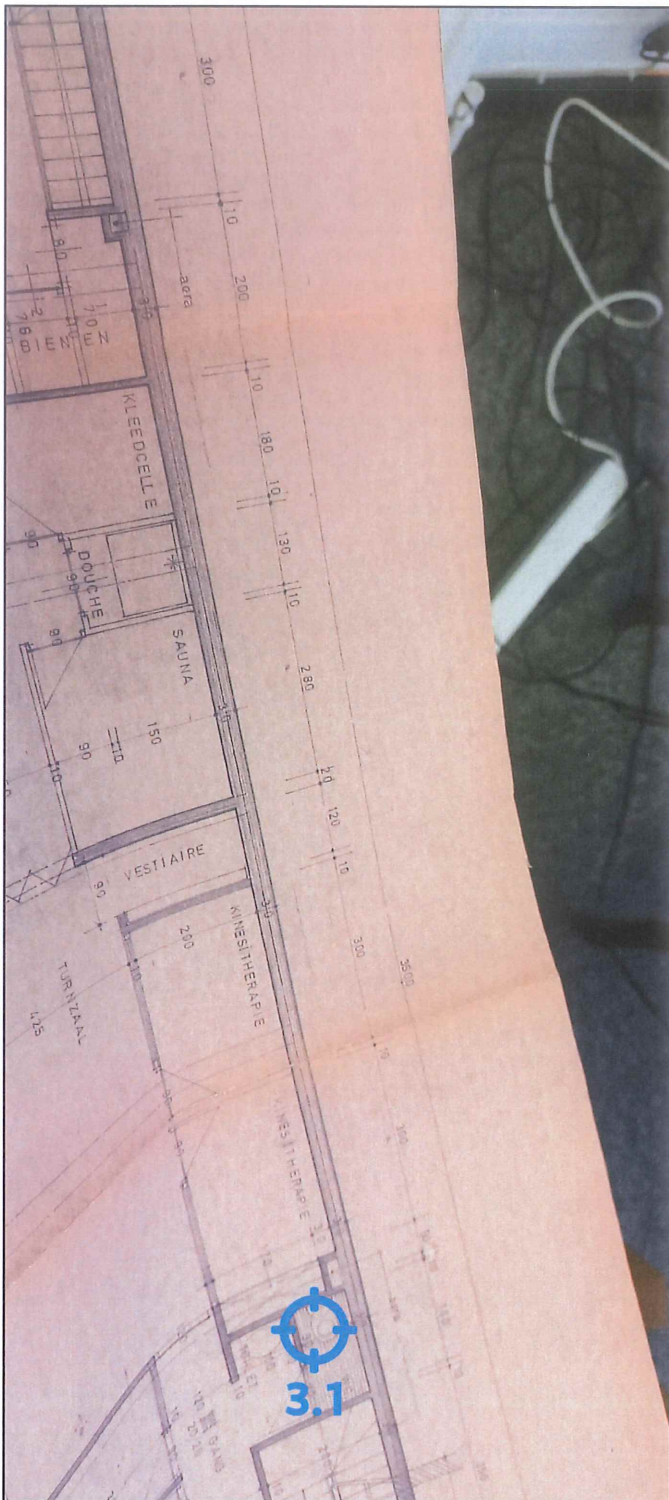
Plan 1.5: 20220909_114633

3. Plafond	Geen asbest	-
3.1 Code: 002	Mengmonster	-

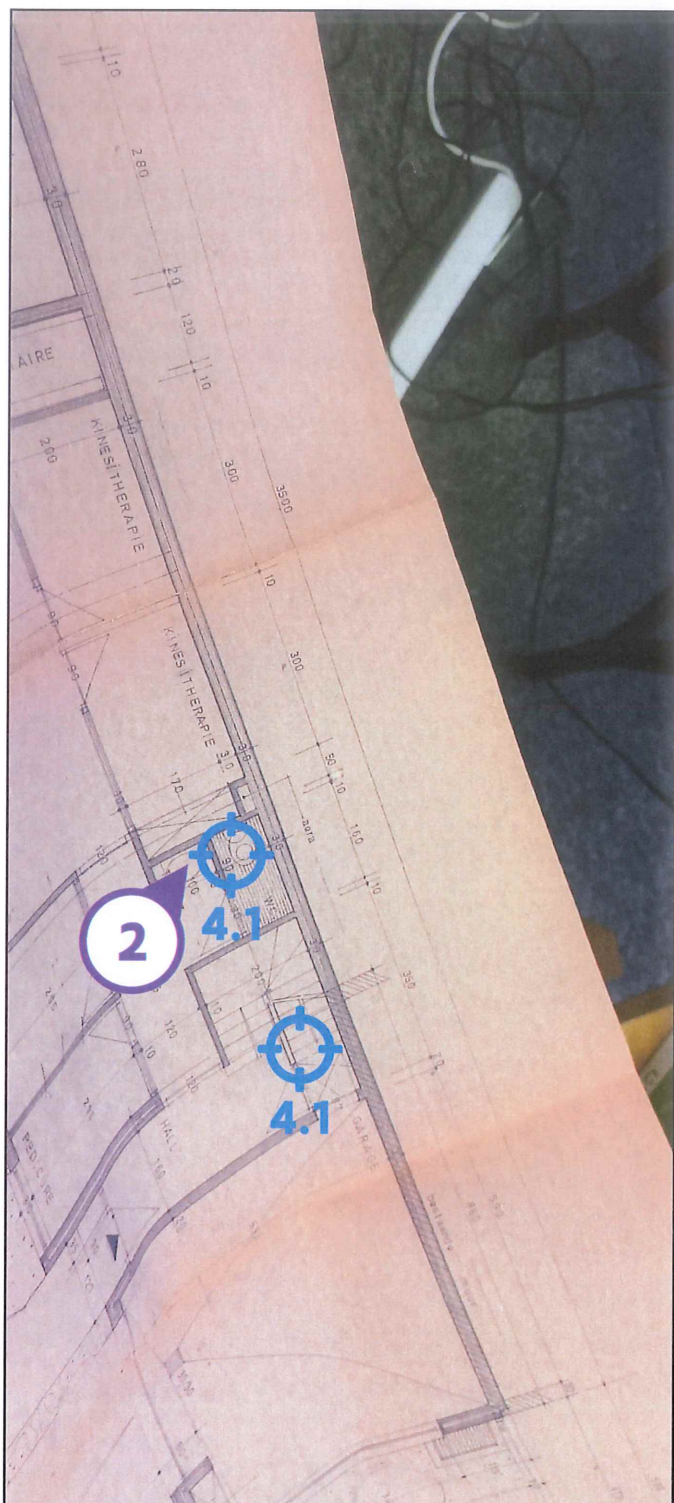
Plan 1.6: 20220909_114635

2. Faiencetegels	Advies	-
4. Muurpleister	Geen asbest	-
4.1 Code: 001	Mengmonster	-

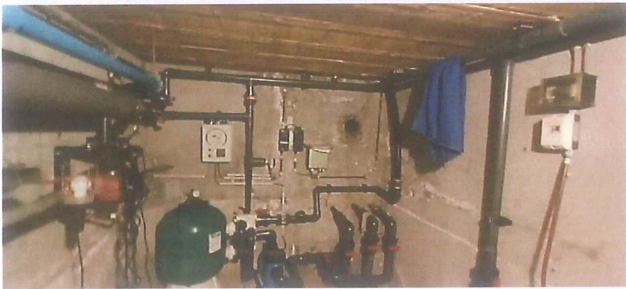
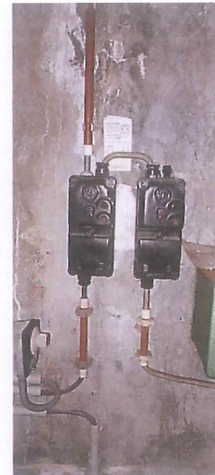
Fiche 1: Bakeliet

Asbestmateriaal

Het asbestmateriaal valt onder de mijlpaal van 2040.

Eindbeoordeling materiaalrisico	Zeer laag materiaalrisico en/of zeer lage kans op vezelvrijgave
---------------------------------	---

Gebondenheid	Categorie 1: hechtgebonden in oorsprong
Asbestsoort (vezeltype)	Alleen chrysotiel
Asbestconcentratie	Laag (< 50%)
Afschermingsgraad van het gehele materiaal	Geheel of deels (ook) vrij aan de binnenlucht
Toestand van het materiaal	Onbeschadigd, niet verweerd

Beschrijving	Bakeliet
Omgeving	Binnen
Primaire drager	Communicatie en elektrische infrastructuur en uitrusting
Asbestmateriaal	Plaat, paneel, tablet - Type Bakeliet
Bindmiddel van asbestmateriaal	Kunststof of -hars
Gebondenheid op basis van bindmiddel	Hecht
Hoeveelheid (oppervlakte - dikte - aantal)	• 1,00 m ² - 10,00 cm - 1 stuk
Totaal volume	0,10 m ³
Eenvoudig bereikbaar	Ja
Bevestigingswijze	• Geschroefd
Identificatiemethode	Vaststelling zonder monstername

Zorgvuldig beheren

- Zorg voor een veilig beheer. Vermijd het beschadigen van het asbestmateriaal. Controleer de toestand jaarlijks op wijzigingen.

- Eenvoudige handelingen: mag via doe-het-zelf of door werknemer(s) met opleidingsattest eenvoudige handelingen
Eenvoudig los te schroeven. Let op voor beschadiging.

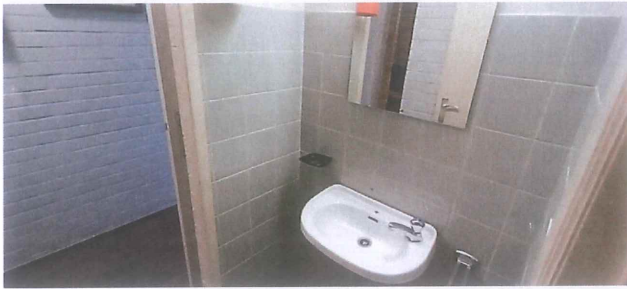
Fiche 2: Faiencetegels

Mogelijk bevindt er zich asbestverdachte tegellijm achter de wandtegels. Dit was niet waarneembaar, er waren geen bestaande beschadigingen of openingen in de wandtegels. Bij verwijderen van de muurtegels een extra staalname laten uitvoeren ter controle.

Identificatiemethode	Asbesthoudende tegellijm werd gebruikt tot midden jaren 80
Primaire drager	Binnenwand
(Asbest)materiaal	In-situ afwerkingslagen - Lijm laag
Bindmiddel	Lijm
Gebondenheid bindmiddel	Hecht

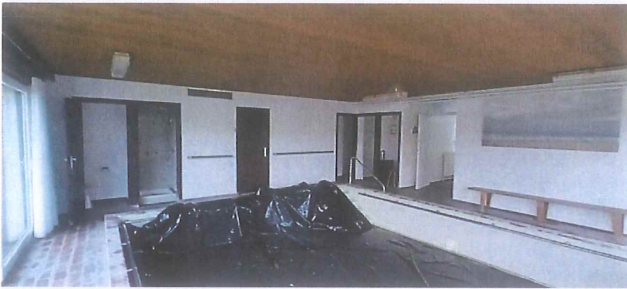
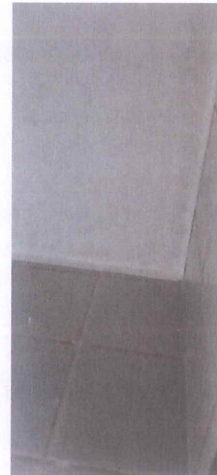
Fiche 3: Plafond

Geen asbest

#	Type	Referentie	Resultaat
3.1	Mengmonster	002	Geen asbest

Beschrijving	Plafond
Omgeving	Binnen
Primaire drager	Plafond

Bindmiddel van materiaal	Gips - kalk
Gebondenheid op basis van bindmiddel	Niet-hechtgebonden
Hoeveelheid (oppervlakte - dikte - aantal)	• 10,00 m ² - 1,00 cm - 1 stuk
Totaal volume	0,10 m ³
Identificatiemethode	Vaststelling met monstername
Destructieve handeling voor identificatie	Nee

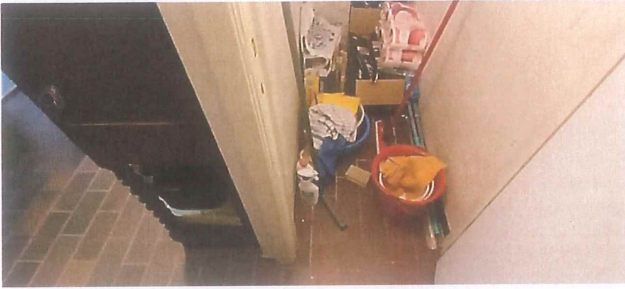
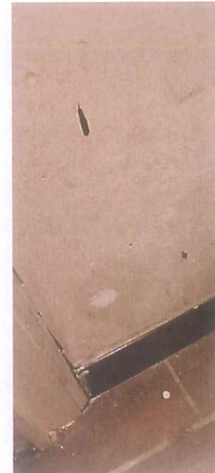
Fiche 4: Muurpleister

Geen asbest

#	Type	Referentie	Resultaat
4.1	Mengmonster	001	Geen asbest

Beschrijving	Muurpleister
Omgeving	Binnen
Primaire drager	Binnenwand

Bindmiddel van materiaal	Gips - kalk
Gebondenheid op basis van bindmiddel	Niet-hechtgebonden
Hoeveelheid (oppervlakte - dikte - aantal)	• 10,00 m ² - 1,00 cm - 1 stuk
Totaal volume	0,10 m ³
Identificatiemethode	Vaststelling met monstername
Destructieve handeling voor identificatie	Nee
