Asbestinventarisatetest

Farasijnstraat 14, 8670 Koksijde

Attestnummer : 20240328-000496.000

Uitgegeven op : 28.03.2024

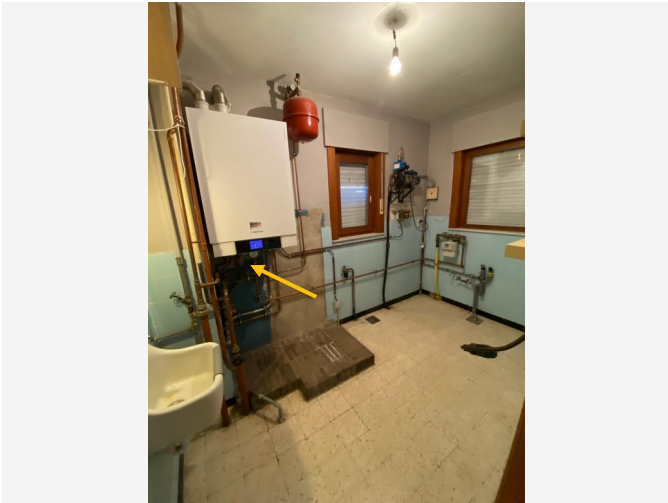
Geen asbest

#	Type	Referentie	Resultaat
3.1	Mengmonster	1	Geen asbest

Beschrijving	pleister wand
Omgeving	Binnen
Primaire drager	Binnenwand
Bindmiddel van materiaal	Gips - kalk

Gebondenheid op basis van bindmiddel	Niet-hechtgebonden
Hoeveelheid (oppervlakte - dikte - aantal)	• 95,00 m ² - 1,00 cm - 1 stuk
Totaal volume	0,95 m ³
Identificatiemethode	Vaststelling met monstername
Destructieve handeling voor identificatie	Nee
Opmerking	geen staalname op bovenverdieping wegens wegens afwerking met plaatmateriaal.
