Asbestinventarisatetest

Zeedijk 2A/0202-berging 18, 8620 Nieuwpoort

Attestnummer : 20230418-000073.000

Uitgegeven op : 18.04.2023

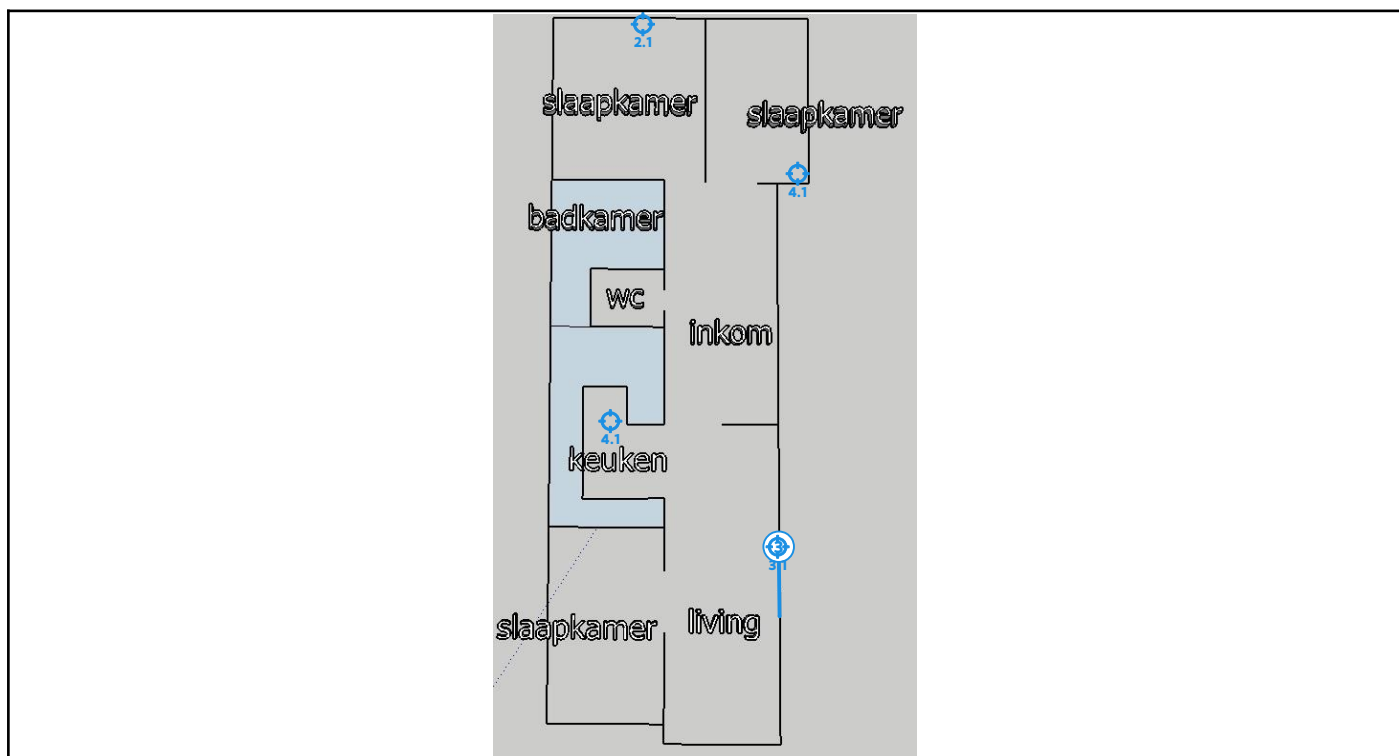
Plan 1.1: plattegrond

Beschrijving	Type	Actie
2. pleisterwerk wand	Geen asbest	-
2.1 Code: 1	Mengmonster	-
3. schouwmantel	Geen asbest	-
3.1 Code: 3	Puntmonster	-
4. pleisterwerk plafond	Geen asbest	-
4.1 Code: 2	Mengmonster	-

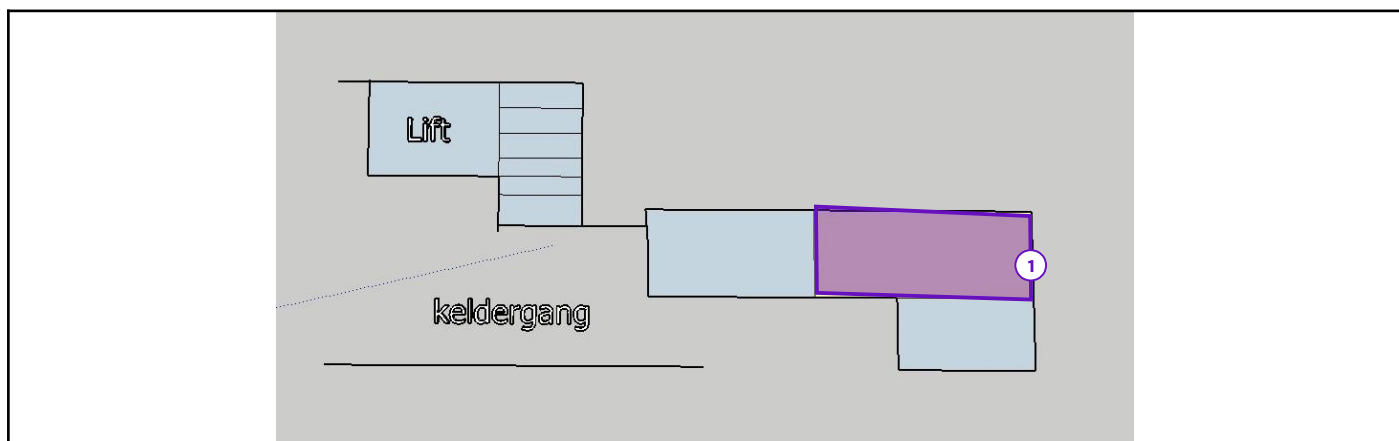
Plan 1.2: plattegrond kelder

Beschrijving	Type	Actie
1. geen asbestverdachte materialen waargenomen	Advies	-

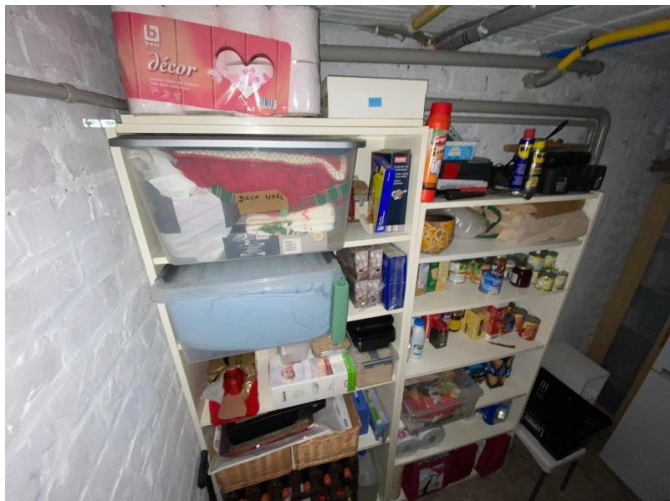
Fiche 1: geen asbestverdachte materialen waargenomen

geen asbestverdachte materialen waargenomen in kelder 18

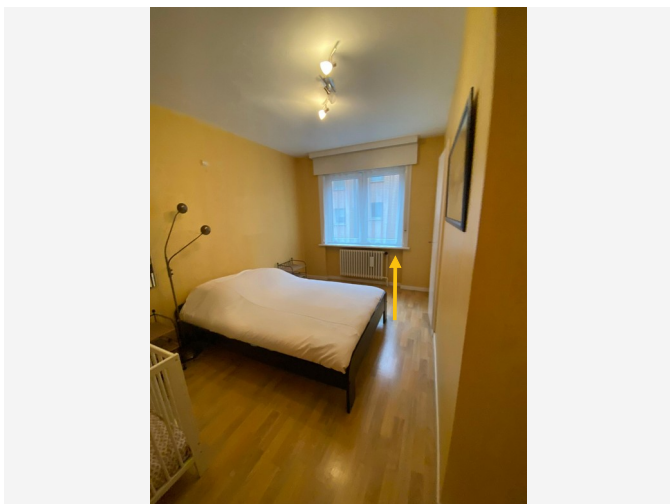
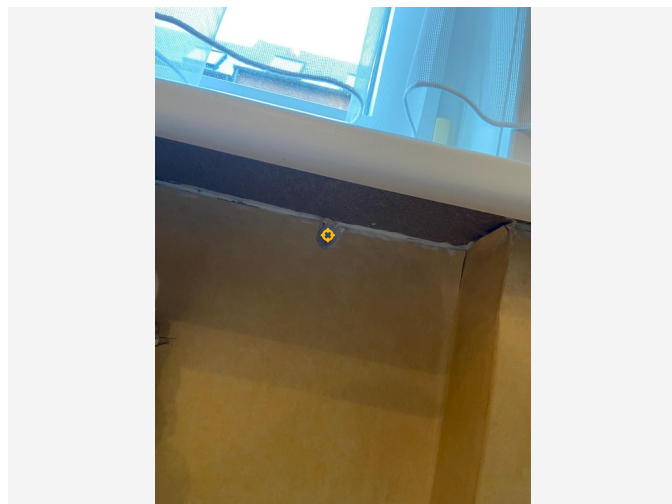
Fiche 2: pleisterwerk wand

Geen asbest

#	Type	Referentie	Resultaat
2.1	Mengmonster	1	Geen asbest

Beschrijving	pleisterwerk wand
Omgeving	Binnen
Primaire drager	Binnenwand
Bindmiddel van materiaal	Gips - kalk

Gebondenheid op basis van bindmiddel	Niet-hechtgebonden
Hoeveelheid (oppervlakte - dikte - aantal)	• 70,00 m ² - 1,00 cm - 1 stuk
Totaal volume	0,70 m ³
Identificatiemethode	Vaststelling met monstername
Destructieve handeling voor identificatie	Nee

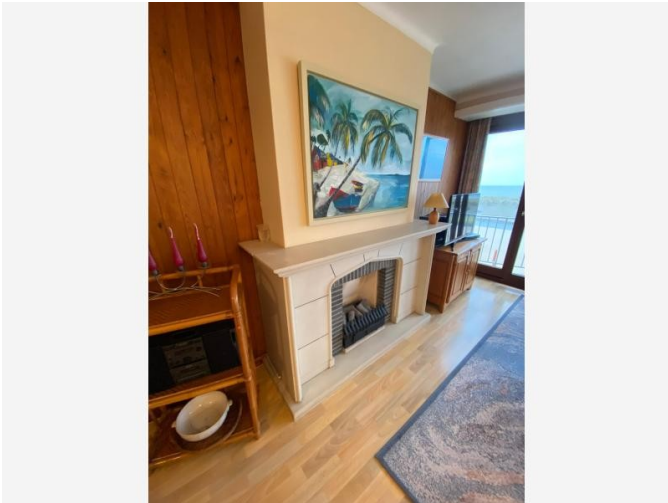
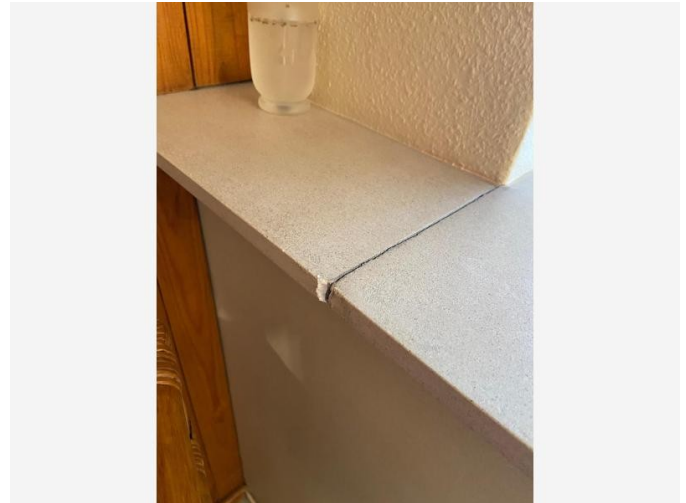
Geen asbest

#	Type	Referentie	Resultaat
3.1	Puntmonster	3	Geen asbest

Beschrijving	schouwmantel
Omgeving	Binnen
Primaire drager	HVAC infrastructuur en uitrusting
Bindmiddel van materiaal	Cement

Gebondenheid op basis van bindmiddel	Hecht
Hoeveelheid (oppervlakte - dikte - aantal)	• 1,00 m ² - 1,00 cm - 1 stuk
Totaal volume	0,01 m ³
Identificatiemethode	Vaststelling met monstername
Destructieve handeling voor identificatie	Nee

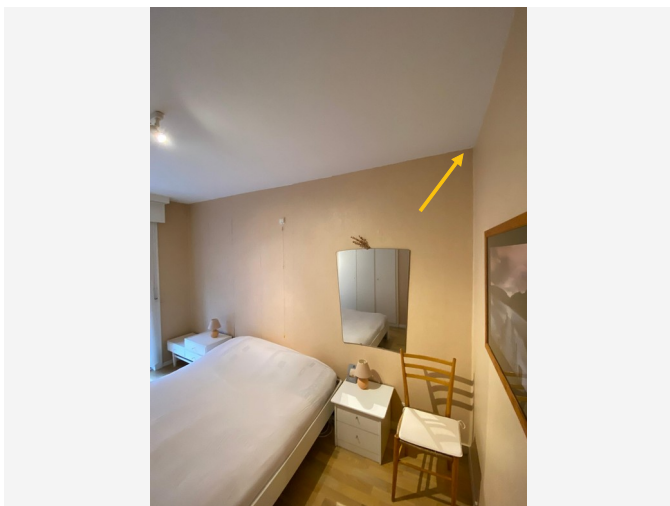
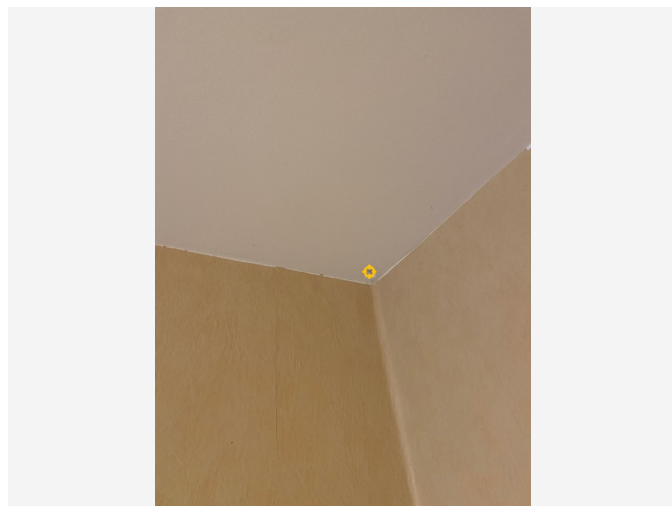
Fiche 4: pleisterwerk plafond

Geen asbest

#	Type	Referentie	Resultaat
4.1	Mengmonster	2	Geen asbest

Beschrijving	pleisterwerk plafond
Omgeving	Binnen
Primaire drager	Plafond
Bindmiddel van materiaal	Gips - kalk

Gebondenheid op basis van bindmiddel	Niet-hechtgebonden
Hoeveelheid (oppervlakte - dikte - aantal)	• 75,00 m ² - 1,00 cm - 1 stuk
Totaal volume	0,75 m ³
Identificatiemethode	Vaststelling met monstername
Destructieve handeling voor identificatie	Nee
