Asbestinventarisatetest

Myriamweg 19, 8670 Koksijde

Attestnummer : 20230305-000125.000

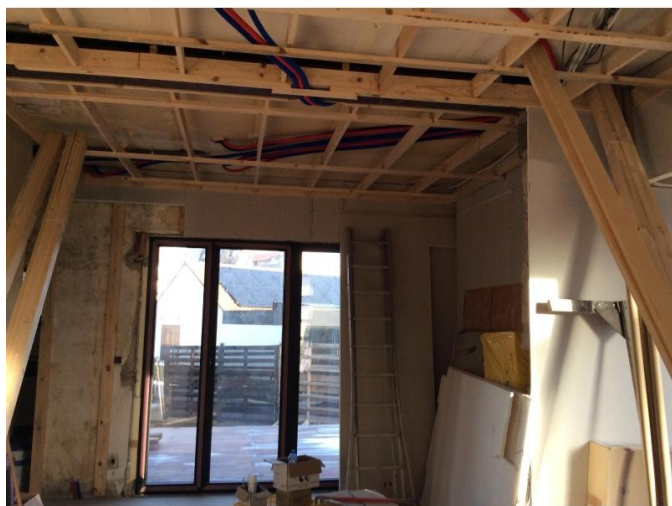
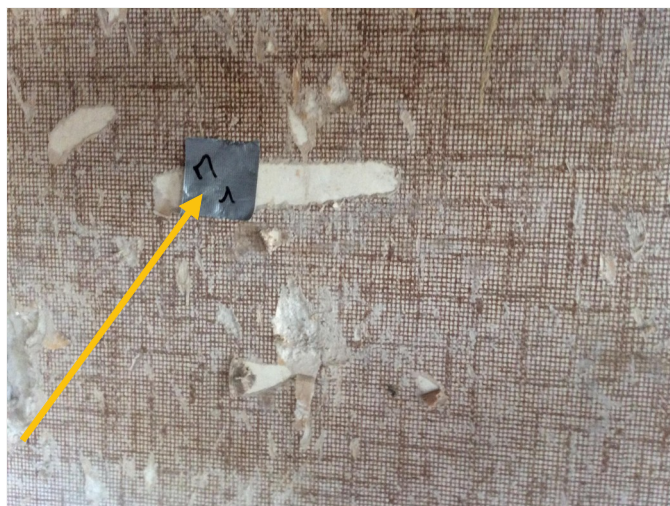
Fiche 1: pleisterwerk living

Geen asbest

#	Type	Referentie	Resultaat
1.1	Mengmonster	M1	Geen asbest

Beschrijving	pleisterwerk living
Omgeving	Binnen
Primaire drager	Binnenwand
Bindmiddel van materiaal	Gips - kalk

Gebondenheid op basis van bindmiddel	Niet-hechtgebonden
Hoeveelheid (oppervlakte - dikte - aantal)	• 50,00 m ² - 1,00 cm - 1 stuk
Totaal volume	0,50 m ³
Identificatiemethode	Vaststelling met monstername
Destructieve handeling voor identificatie	Nee

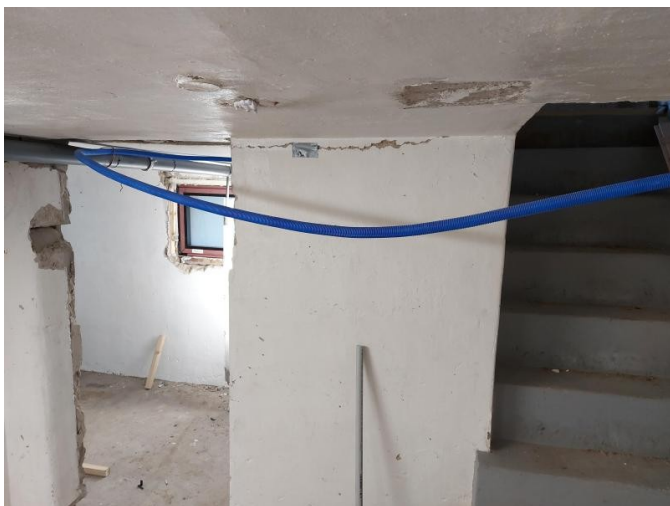
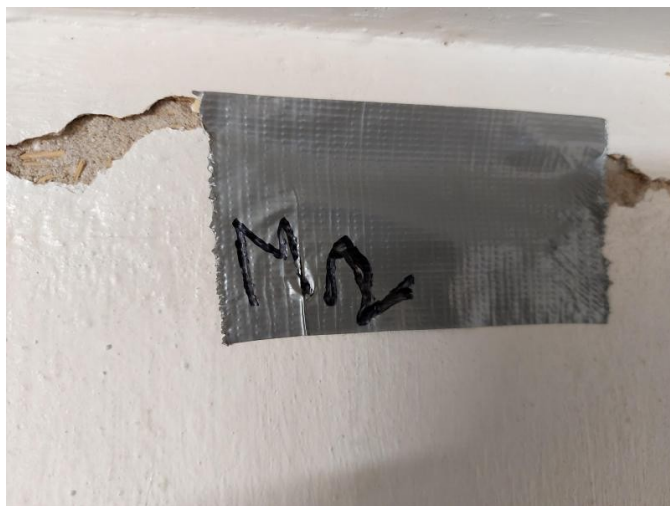
Fiche 2: pleisterwerk kelder

Geen asbest

#	Type	Referentie	Resultaat
2.1	Mengmonster	M2	Geen asbest

Beschrijving	pleisterwerk kelder
Omgeving	Binnen
Primaire drager	Binnenwand
Bindmiddel van materiaal	Gips - kalk

Gebondenheid op basis van bindmiddel	Niet-hechtgebonden
Hoeveelheid (oppervlakte - dikte - aantal)	• 19,00 m ² - 1,00 cm - 1 stuk
Totaal volume	0,19 m ³
Identificatiemethode	Vaststelling met monstername
Destructieve handeling voor identificatie	Nee
