Asbestinventarisatetest

Elisalaan 46/0102, 8620 Nieuwpoort

Attestnummer : 20240226-000055.000

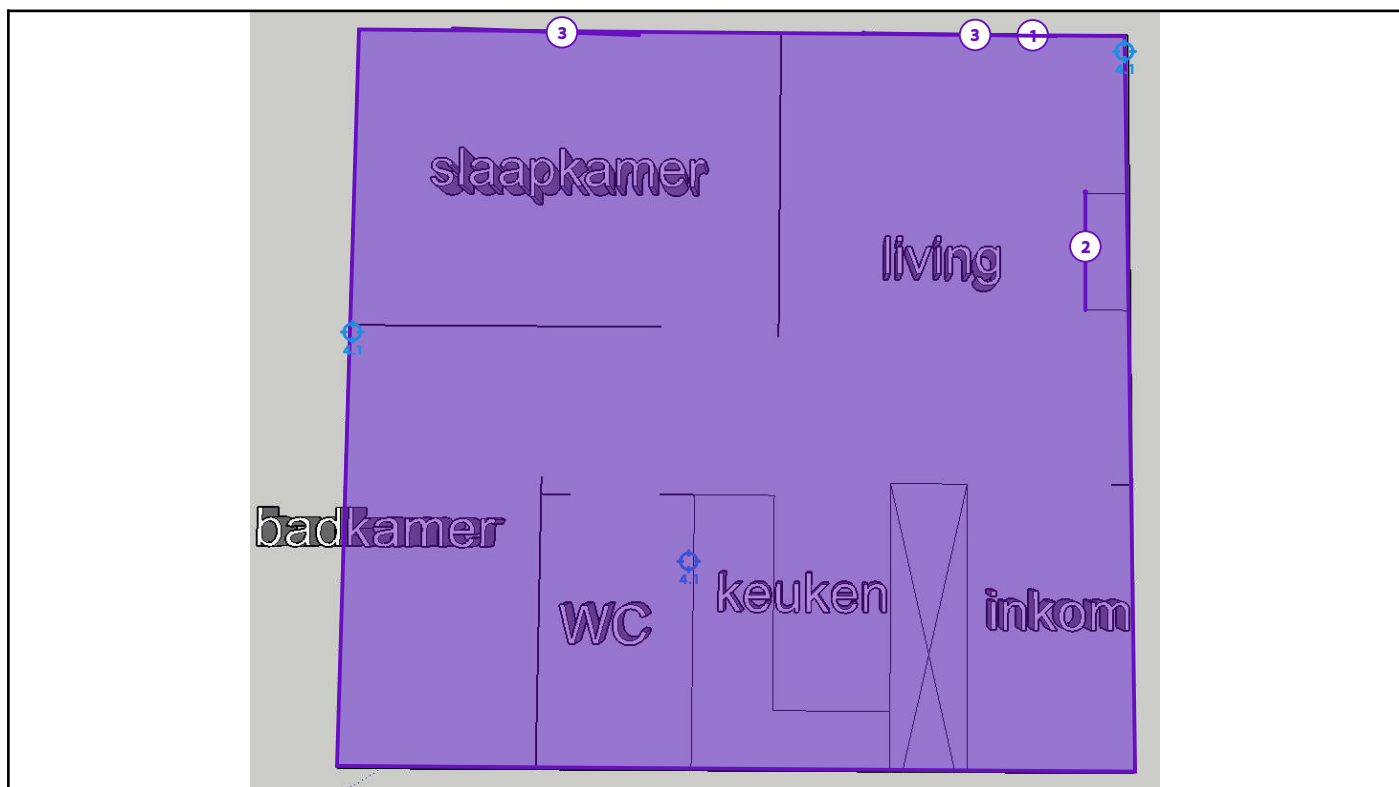
Plan 1.1: plattegrond appartement

Beschrijving	Type	Actie
1. plafondafwerking	Advies	-
2. koord kachel	Advies	-
3. silicone schrijnwerk	Advies	-
4. pleisterwerk wand	Geen asbest	-
4.1 Code: 1	Mengmonster	-

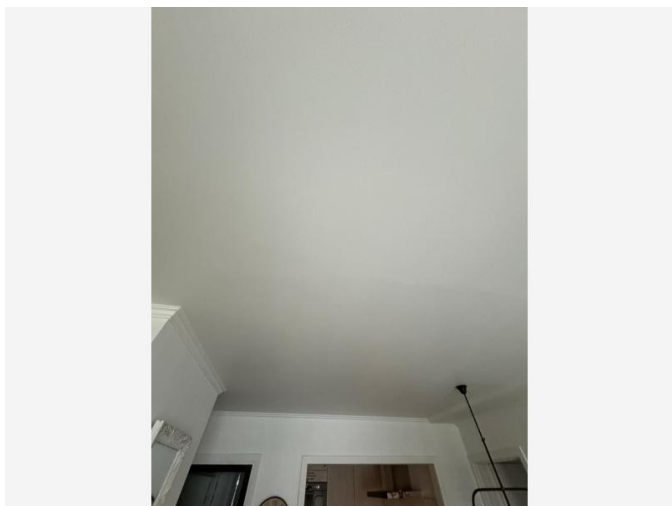
Vrije foto

Het plafond is afgewerkt met gyproc plaatmateriaal. Geen staalname cfr. het inspectieprotocol.

Identificatiemethode	Vaststelling & expertise (niet-asbestverdacht)
----------------------	--

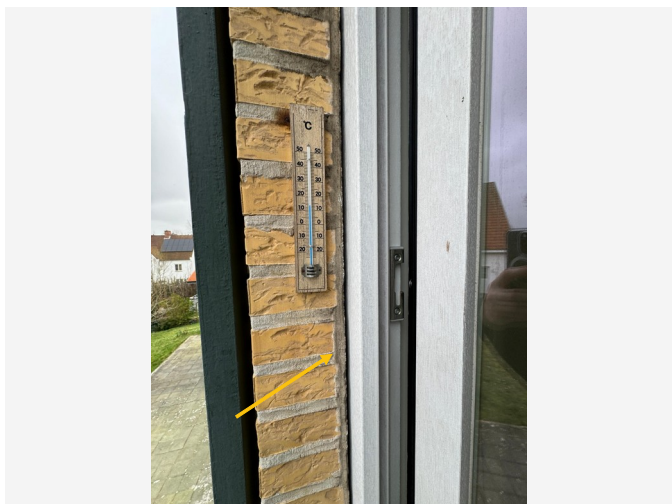
Vrije foto

Geen asbestverdachte mastiek rondom het schrijnwerk waargenomen. Geen staalname cfr. het inspectieprotocol.

Identificatiemethode	Vaststelling & expertise (niet-asbestverdacht)
----------------------	--

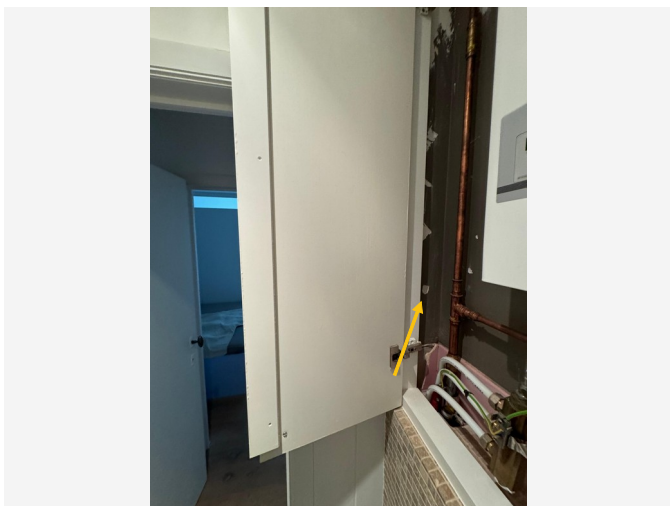
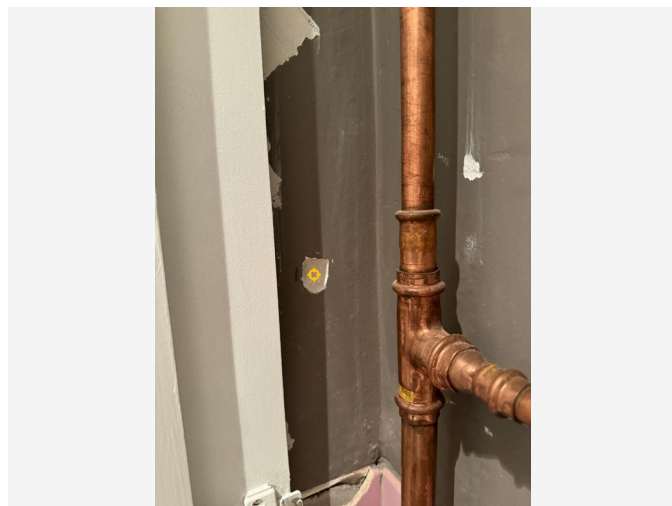
Overzichtsfoto

Geen asbest

#	Type	Referentie	Resultaat
4.1	Mengmonster	1	Geen asbest

Beschrijving	pleisterwerk wand
Omgeving	Binnen
Primaire drager	Binnenwand
Bindmiddel van materiaal	Gips - kalk

Gebondenheid op basis van bindmiddel	Niet-hechtgebonden
Hoeveelheid (oppervlakte - dikte - aantal)	• 45,00 m ² - 1,00 cm - 1 stuk
Totaal volume	0,45 m ³
Identificatiemethode	Vaststelling met monstername
Destructieve handeling voor identificatie	Nee
Opmerking	hoeveelheden bij benadering
