Asbestinventarisatetest

Kerkstraat 27C/0201, 8620 Nieuwpoort

Attestnummer : **20240905-000281.000**

Uitgegeven op : **05.09.2024**

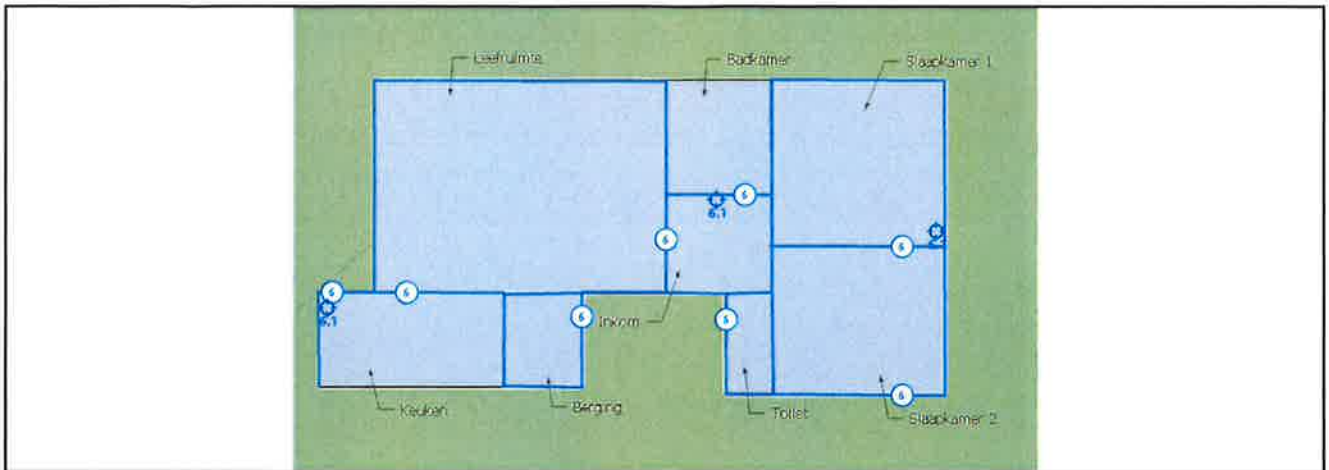
Plan 1.1: grondplan

Beschrijving	Type	Actie
6. Pleister muren	Geen asbest	-
6.1 Code: 8553 - 1	Mengmonster	-

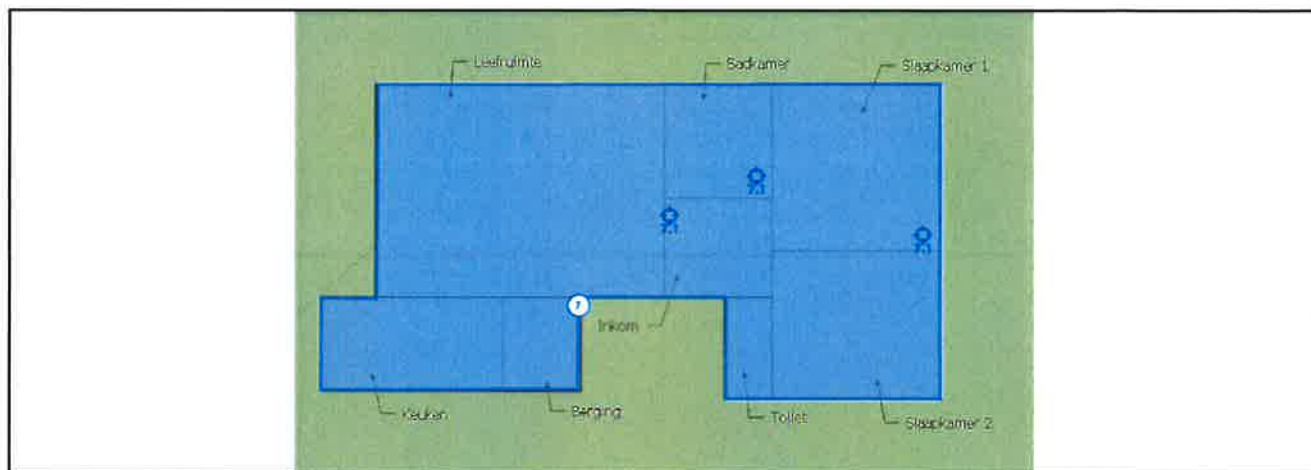
Plan 1.2: grondplan

Beschrijving	Type	Actie
7. Pleister plafond	Geen asbest	-
7.1 Code: 8553 - 2	Mengmonster	-

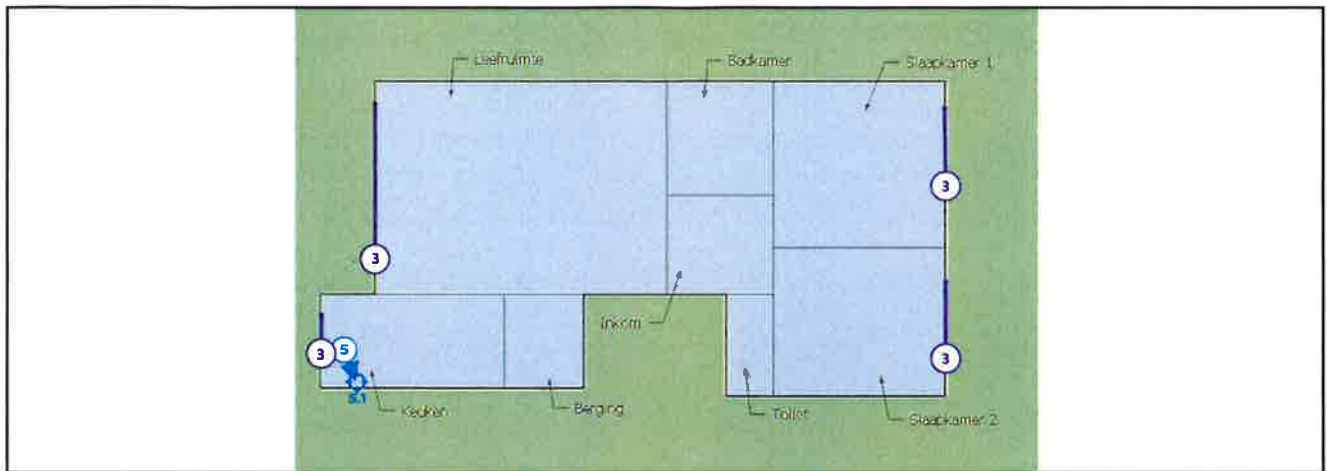
Plan 1.3: grondplan

Beschrijving	Type	Actie
3. Dichting rond de ramen	Advies	-
5. Anti dreunlaag spoelbak keuken	Geen asbest	-
5.1 Code: 8553 - 3	Puntmonster	-

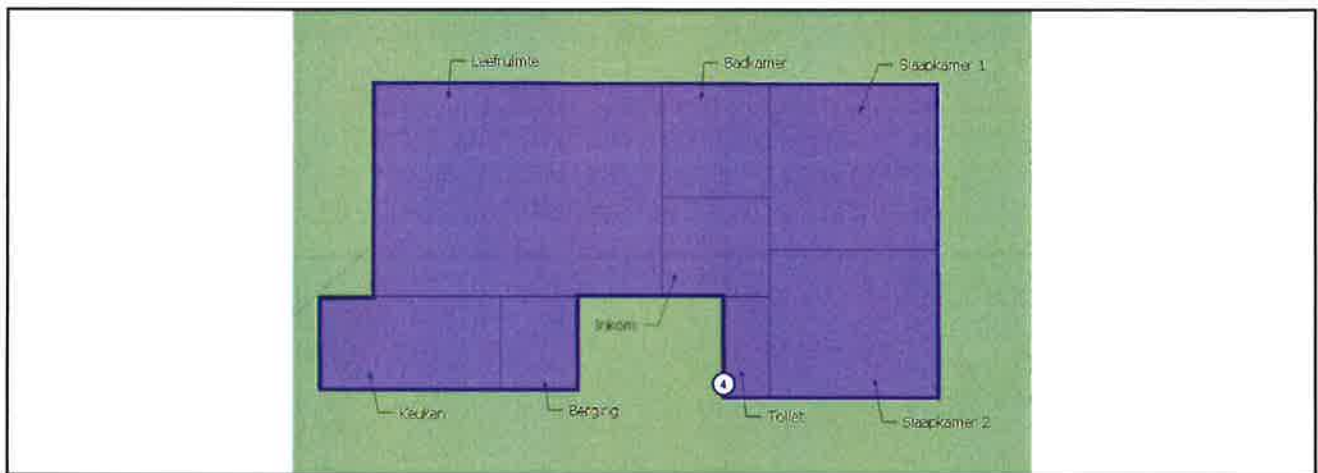
Plan 1.4: grondplan

Beschrijving	Type	Actie
4. Vloerafwerking	Advies	-

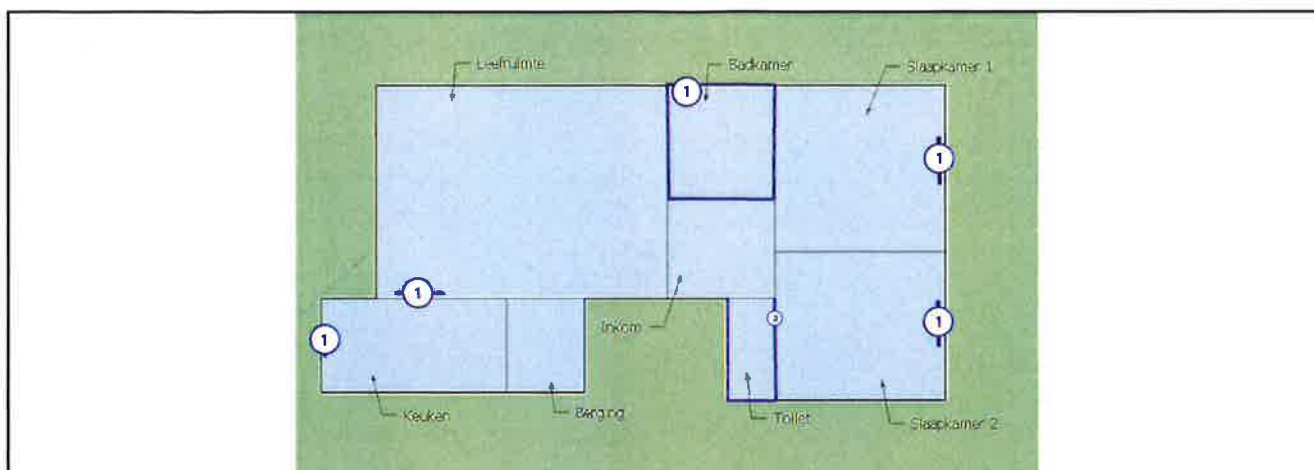
Plan 1.5: grondplan

Beschrijving	Type	Actie
1. elektrische radiatoren	Advies	-
2. wandtegels badkamer en toilet	Advies	-

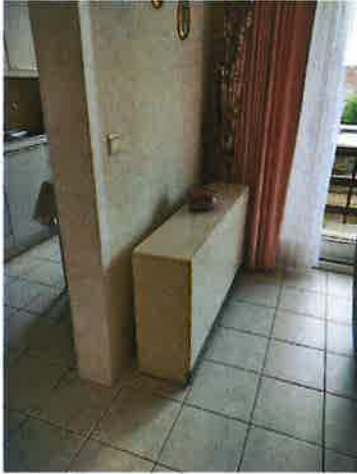
Fiche 1: elektrische radiatoren

Omdat het onderzoek niet destructief wordt uitgevoerd is het mogelijk dat in de verwarmingsinstallatie asbestverdachte materialen aanwezig kunnen zijn.

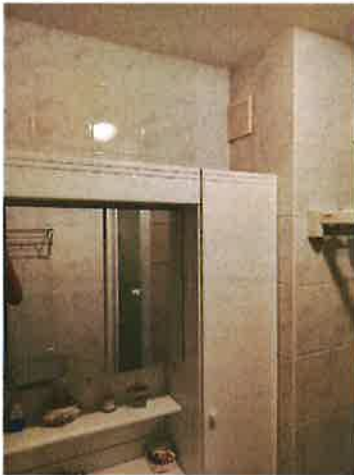
Fiche 2: wandtegels badkamer en toilet

De wandtegels zelf zijn niet asbestverdacht. Het is echter niet mogelijk om via een niet-destructief onderzoek vast te stellen wat er achter de wandtegels bevindt.

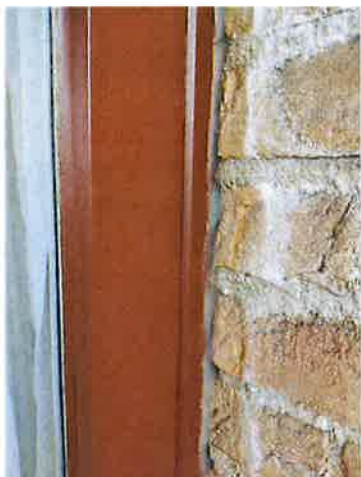
Fiche 3: Dichting rond de ramen

De dichting rond de ramen is voorzien van siliconen, dit is geen asbestverdacht materiaal.

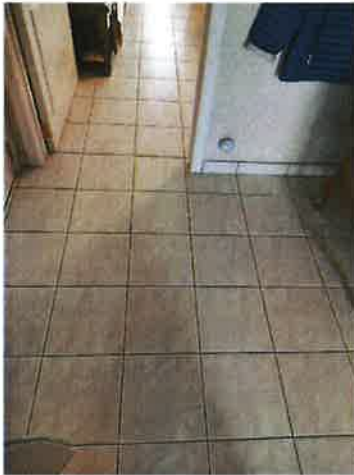
Fiche 4: Vloerafwerking

De vloertegels zelf zijn niet asbestverdacht. Het is echter niet mogelijk om via een niet – destructief onderzoek vast te stellen wat er zich achter de vloertegels bevindt.

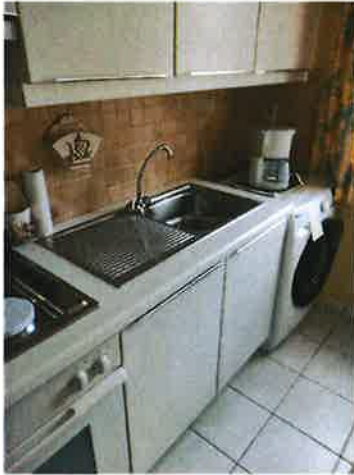
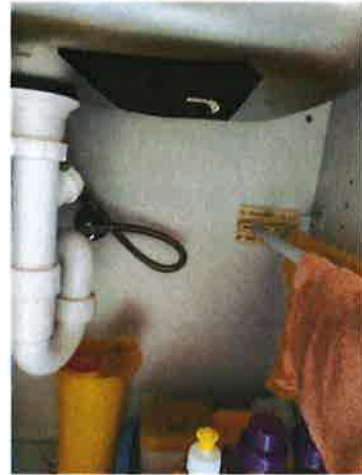
Fiche 5: Anti dreunlaag spoelbak keuken

Geen asbest

#	Type	Referentie	Resultaat
5.1	Puntmonster	8553 - 3	Geen asbest

Beschrijving	Anti dreunlaag spoelbak keuken
Omgeving	Binnen
Primaire drager	spoelbak keuken
Bindmiddel van materiaal	Bitumen (roofing, teer, asfalt)
Gebondenheid op basis van bindmiddel	Hecht
Hoeveelheid (oppervlakte - aantal)	• 0,25 m ² - 1 stuk
Totale oppervlakte	0,25 m ²
Identificatiemethode	Vaststelling met monsternamen
Destructieve handeling voor identificatie	Nee
Opmerking	De hoeveelheid is een schatting.

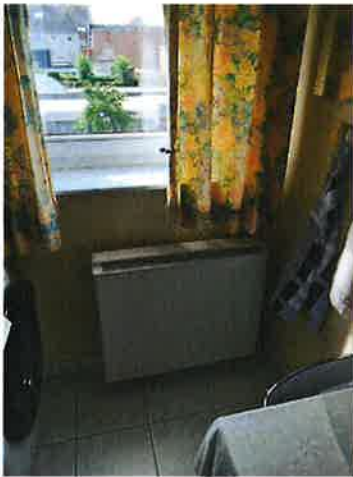
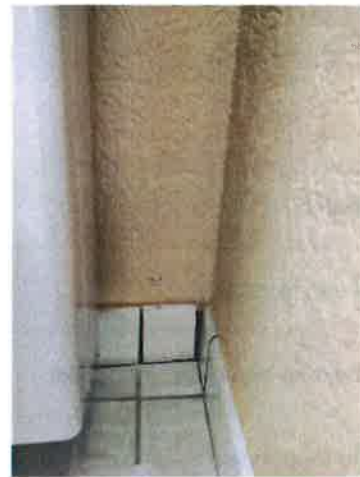
Fiche 6: Pleister muren

Geen asbest

#	Type	Referentie	Resultaat
6.1	Mengmonster	8553 - 1	Geen asbest

Beschrijving	Pleister muren
Omgeving	Binnen
Primaire drager	Binnenwand
Bindmiddel van materiaal	Gips - kalk
Gebondenheid op basis van bindmiddel	Niet-hechtgebonden
Hoeveelheid (oppervlakte - dikte - aantal)	• 137,70 m ² - 0,50 cm - 1 stuk
Totaal volume	0,689 m ³
Identificatiemethode	Vaststelling met monstername
Destructieve handeling voor identificatie	Nee
Opmerking	De hoeveelheid is een schatting.

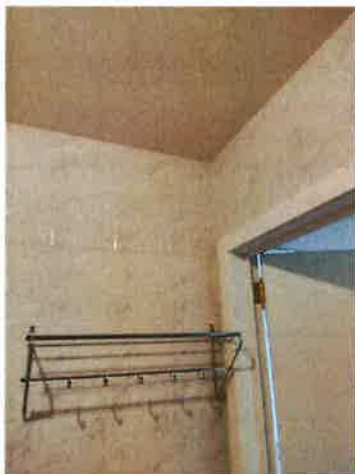
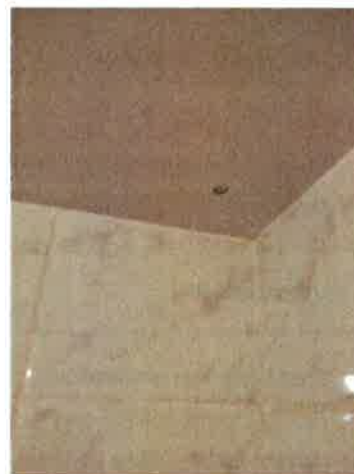
Fiche 7: Pleister plafond

Geen asbest

#	Type	Referentie	Resultaat
7.1	Mengmonster	8553 - 2	Geen asbest

Beschrijving	Pleister plafond
Omgeving	Binnen
Primaire drager	Plafond
Bindmiddel van materiaal	Gips - kalk
Gebondenheid op basis van bindmiddel	Niet-hechtgebonden
Hoeveelheid (oppervlakte - dikte - aantal)	• 61,58 m ² - 0,50 cm - 1 stuk
Totaal volume	0,308 m ³
Identificatiemethode	Vaststelling met monstername
Destructieve handeling voor identificatie	Nee
Opmerking	De hoeveelheid is een schatting.
