Asbestinventarisatetest

Elisalaan 12/0002, 8620 Nieuwpoort

Attestnummer : 20230808-000310.000

Uitgegeven op : 08.08.2023

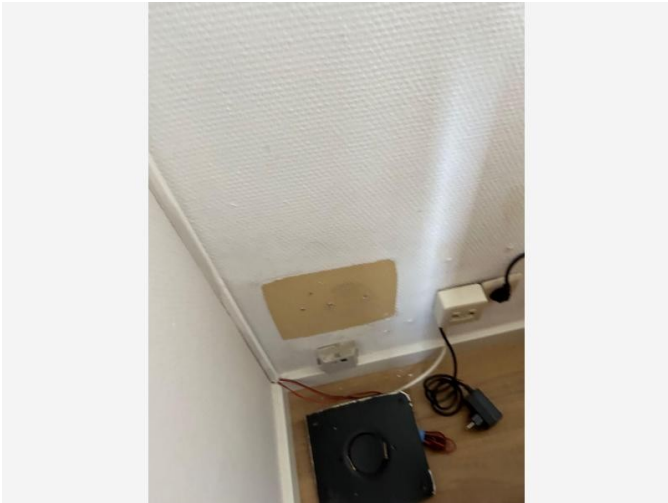
Overzichtsfoto

Geen asbest

#	Type	Referentie	Resultaat
2.1	Mengmonster	1.1 pleisterwerk	Geen asbest

Beschrijving	Pleisterwerk
Omgeving	Binnen
Primaire drager	Binnenwand
Bindmiddel van materiaal	Gips - kalk

Gebondenheid op basis van bindmiddel	Niet-hechtgebonden
Hoeveelheid (oppervlakte - dikte - aantal)	• 50,00 m ² - 1,00 cm - 1 stuk
Totaal volume	0,50 m ³
Identificatiemethode	Vaststelling met monstername
Destructieve handeling voor identificatie	Nee
