Asbestinventarisatetest

Parklaan 14, 8620 Nieuwpoort

Attestnummer : 20230620-000444.000

Uitgegeven op : 20.06.2023

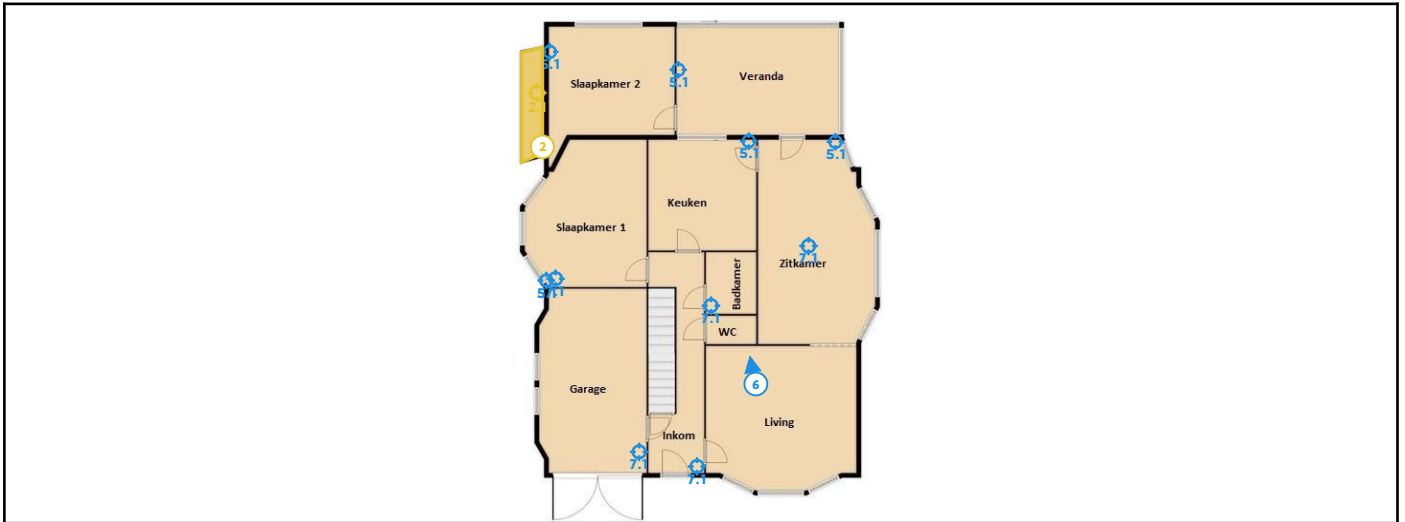
Plan 1.1: Gelijkvloers

Beschrijving	Type	Actie
2. Menuiserie afdak houtopslag	Asbestmateriaal	Zorgvuldig beheren
2.1 Code: Zk0000067929	Puntmonster	-
5. Bezetting muren	Geen asbest	-
5.1 Code: Zk0000067932	Mengmonster	-
6. Koord kachel	Geen asbest	-
7. Bezetting plafonds	Geen asbest	-
7.1 Code: Zk0000067933	Mengmonster	-

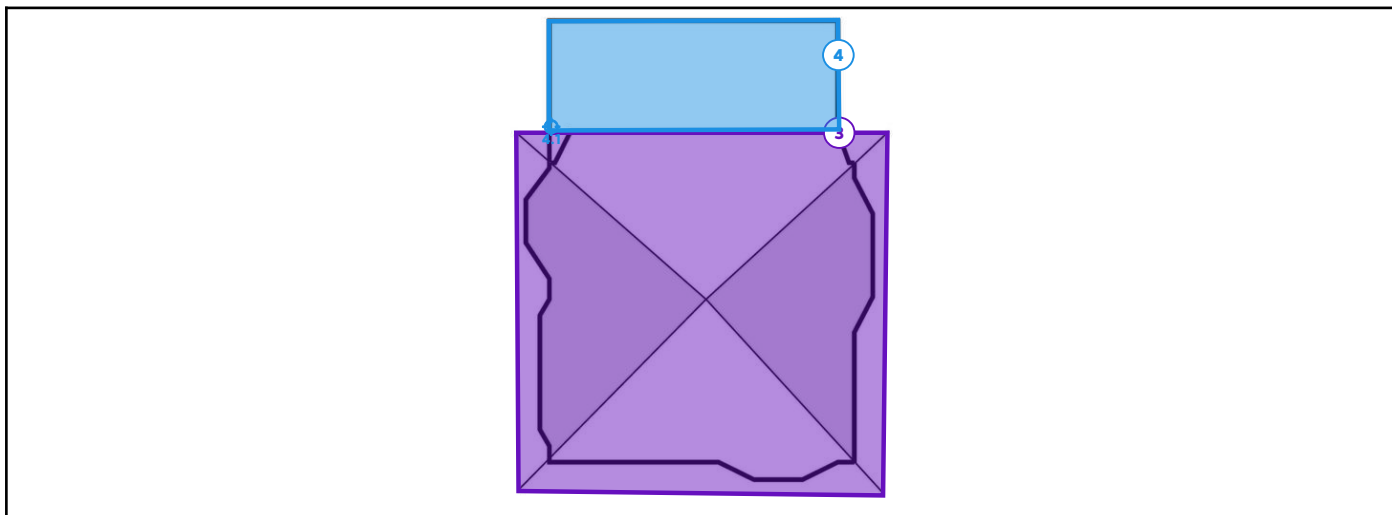
Plan 1.2: Verdieping

Beschrijving	Type	Actie
3. Onderdak	Advies	-
4. Roofing	Geen asbest	-
4.1 Code: Zk0000067930	Puntmonster	-

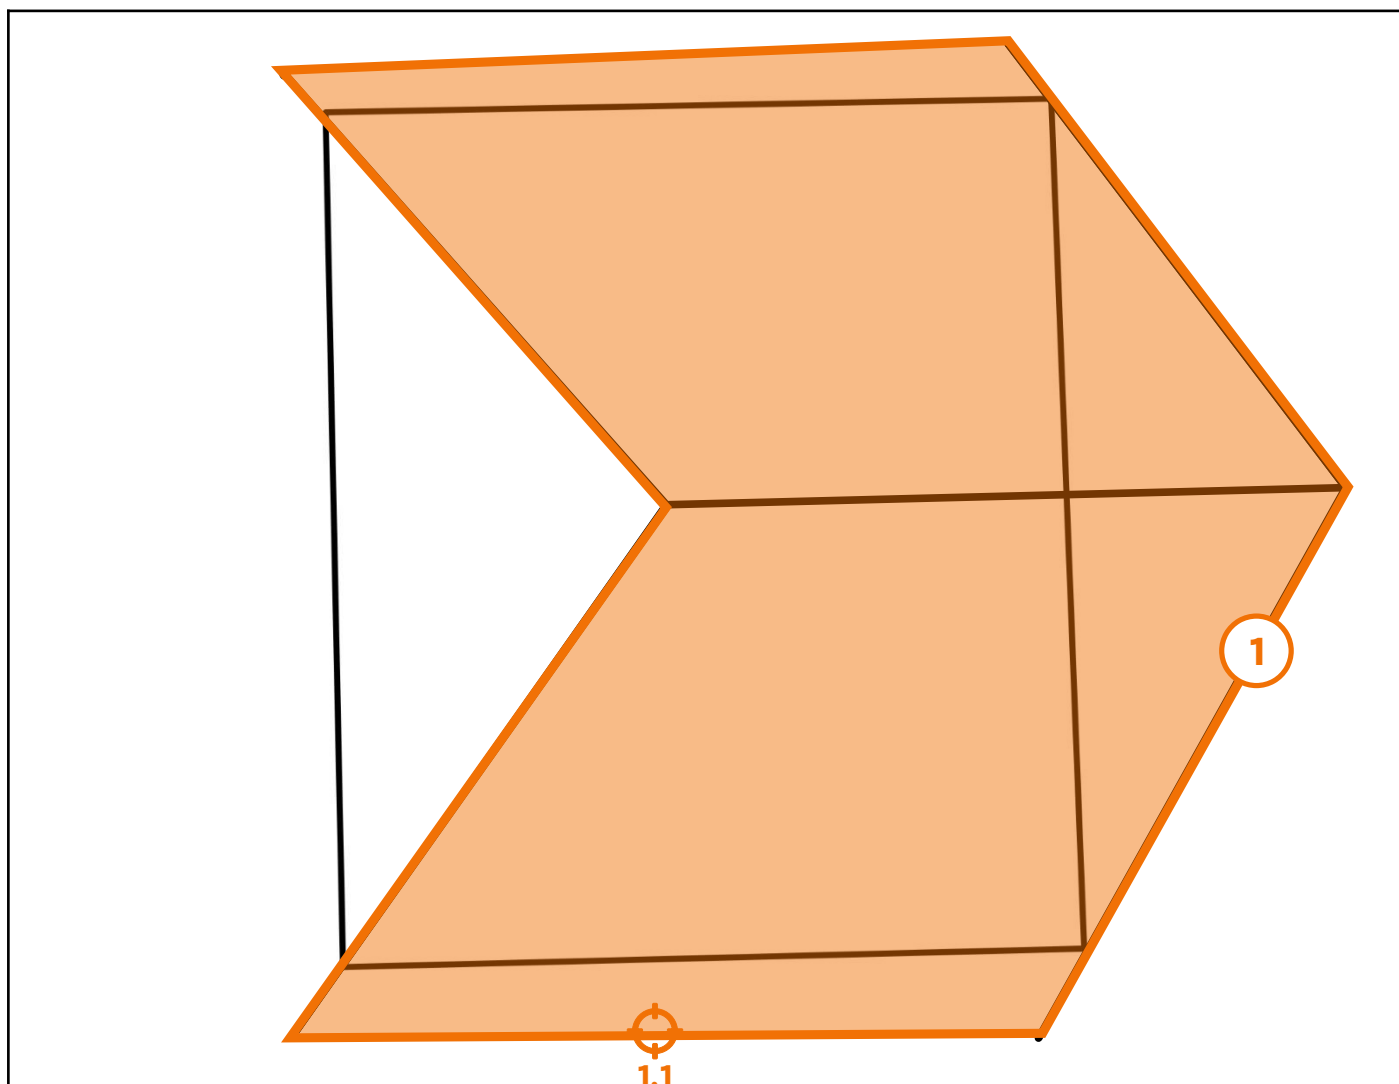
Plan 2.1: Tuinhuis plan

Beschrijving	Type	Actie
1. Golfplaten	Asbestmateriaal	Verwijderen
1.1 Code: Zk0000067928	Puntmonster	-
