Asbestinventarisatetest

Zuidstraat 52, 8630 Veurne

Attestnummer : 20230717-000395.000

Uitgegeven op : 17.07.2023

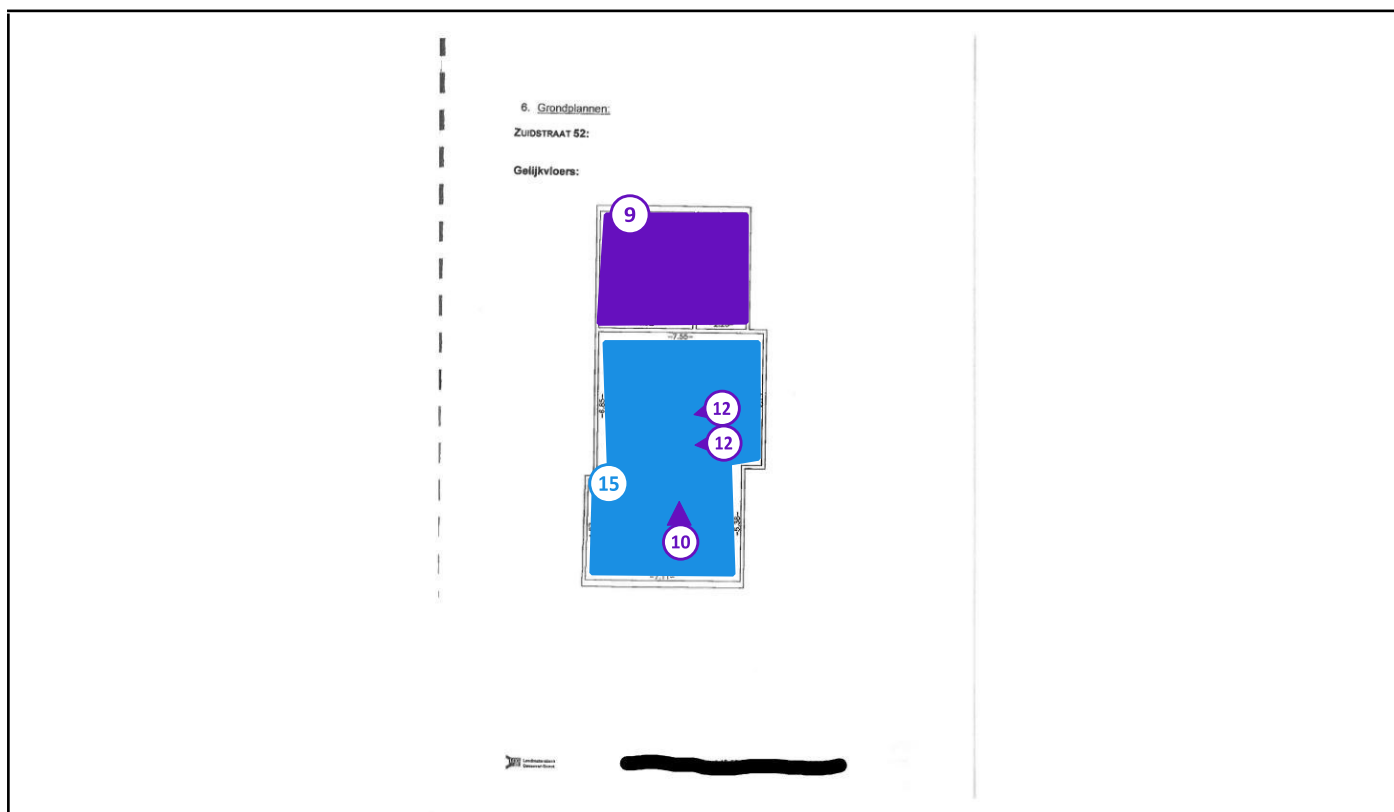
Plan 1.1: grondplan-gelijkenvloers

Beschrijving	Type	Actie
9. plat dak	Advies	-
10. verlaagd plafond	Advies	-
12. plaat bedekking pijlers	Advies	-
15. platen achter het vals plafond	Geen asbest	-
15.1 Code: MM01	Puntmonster	-

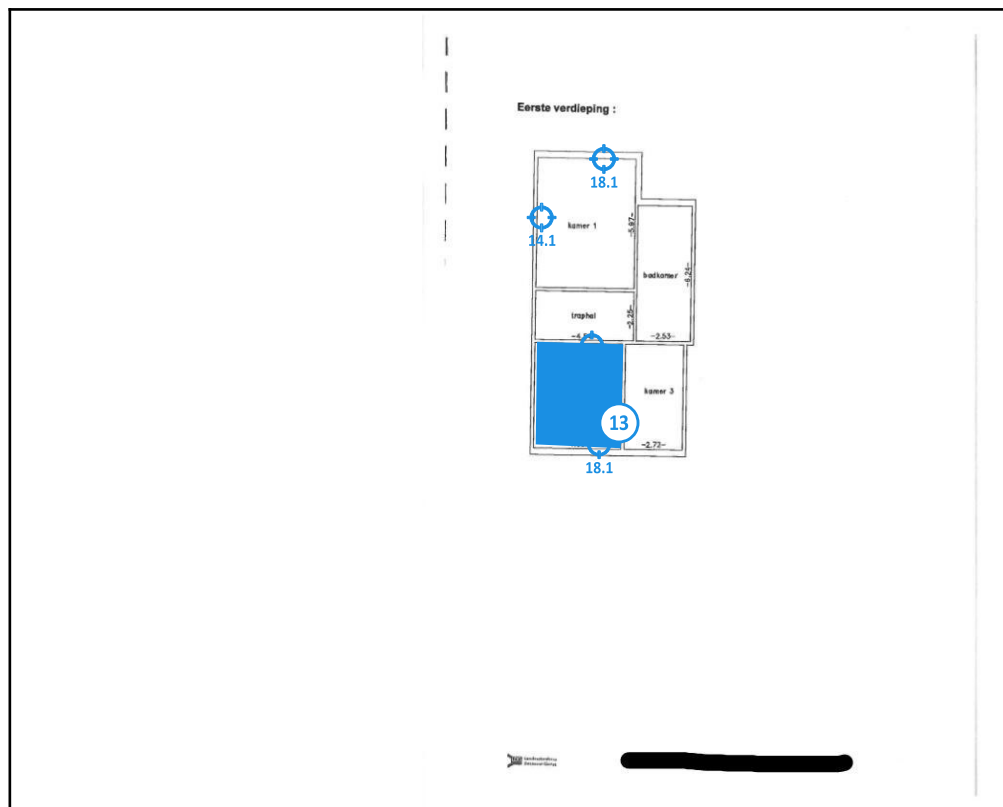
Plan 1.2: grondplan-verdiep

Beschrijving	Type	A
13. vinyl	Geen asbest	-
13.1 Code: MM07	Puntmonster	-
14. plaat bedekking schouw	Geen asbest	-
14.1 Code: MM04	Puntmonster	-
18. mastiek ramen	Geen asbest	-
18.1 Code: MM06	Mengmonster	-

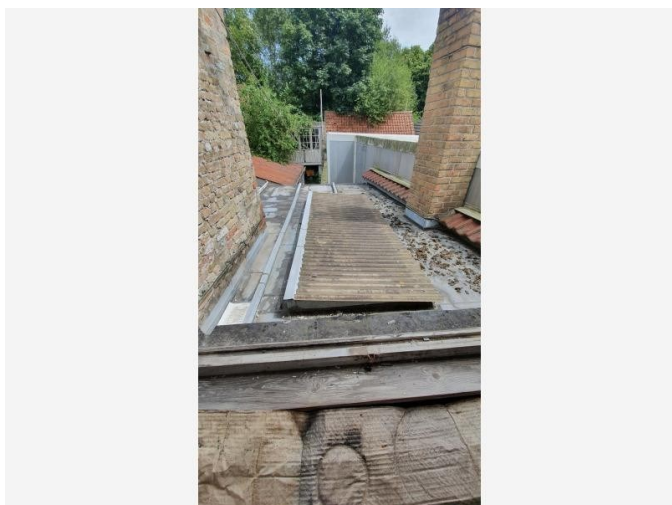
Fiche 9: plat dak

Advies

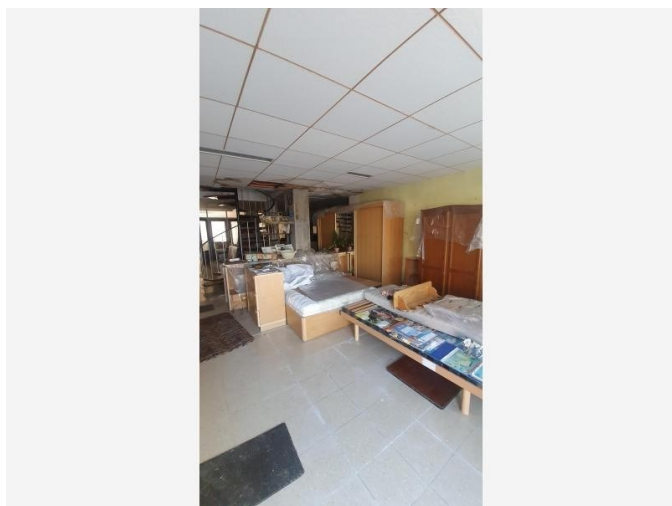
Fiche 10: verlaagd plafond

Advies

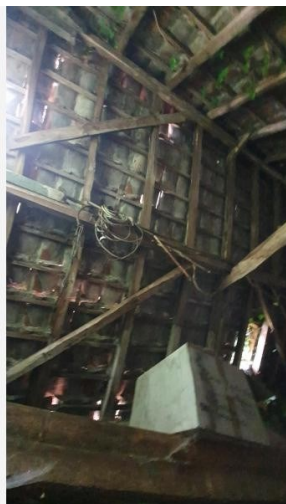
Fiche 11: dak + onderdak bijgebouw 2

Advies

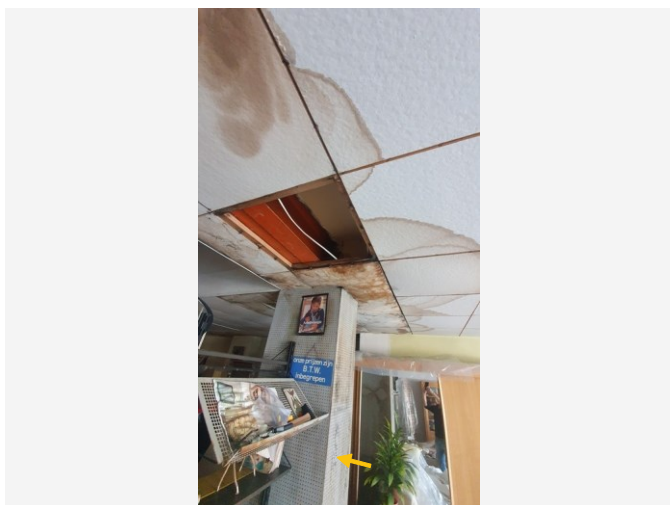
Fiche 12: plaat bedekking pijlers

Advies

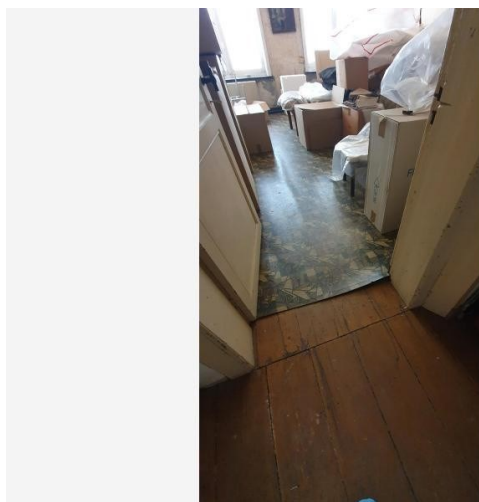
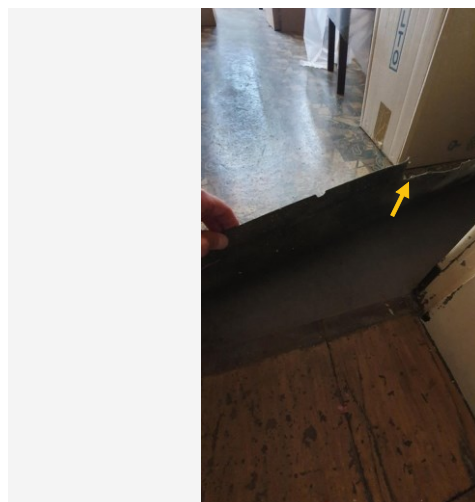
Fiche 13: vinyl

Gebondenheid op basis van bindmiddel	Niet-hechtgebonden
Hoeveelheid (oppervlakte - aantal)	<ul style="list-style-type: none">• 20,00 m - 1 stuk²• 24,00 m - 1 stuk²
Totale oppervlakte	44,00 m ²
Identificatiemethode	Vaststelling met monstername
Destructieve handeling voor identificatie	Nee
Opmerking	opgegeven oppervlakte is indicatief vinyl in kamer 2 en op zolder zijn dezelfde

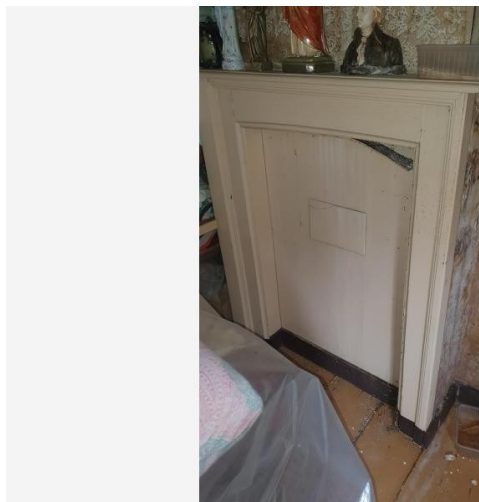
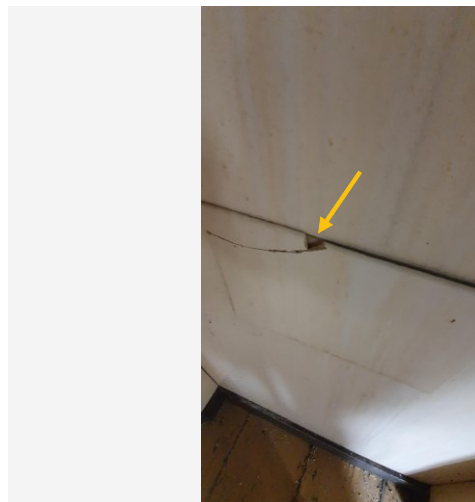
Fiche 14: plaat bedekking schouw

Hoeveelheid (gewicht - aantal)	□ 5,00 kg - 1 stuk
Totaal gewicht	5,00 kg
Identificatiemethode	Vaststelling met monstername
Destructieve handeling voor identificatie	Nee
Opmerking	opgegeven gewicht is indicatief

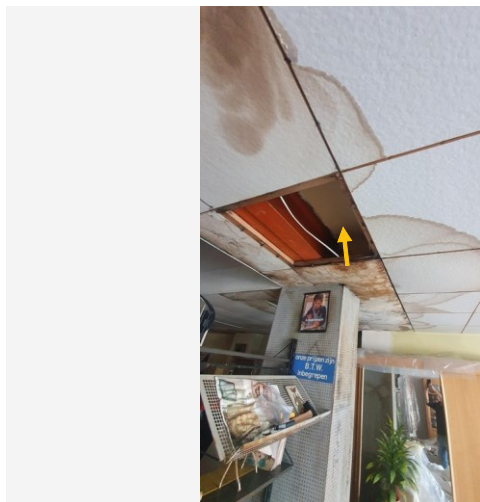
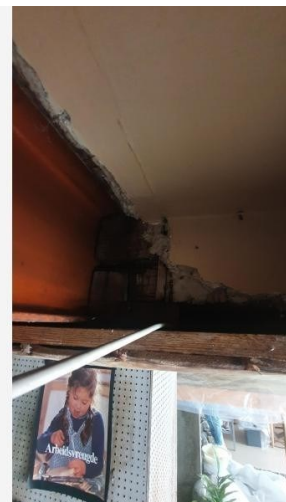
Fiche 15: platen achter het vals plafond

Gebondenheid op basis van bindmiddel	Hecht
Hoeveelheid (oppervlakte - dikte - aantal)	□ 83,00 m - 1,00 cm - 1 stuk ²
Totaal volume	0,83 m ³
Identificatiemethode	Vaststelling met monstername
Destructieve handeling voor identificatie	Nee
Opmerking	opgegeven oppervlakte is indicatief

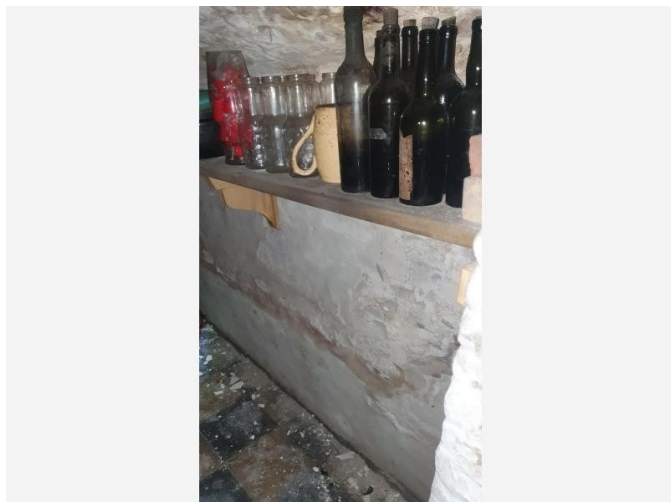
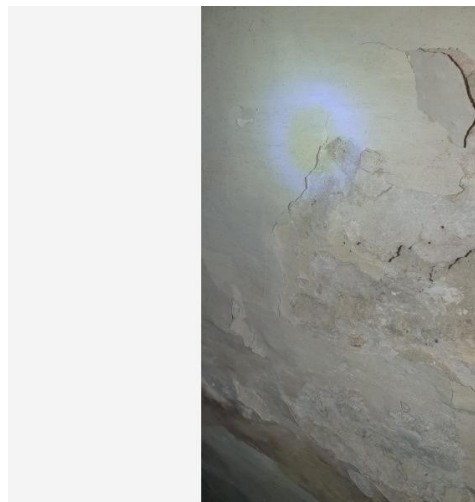
Fiche 16: cement muren kelder

Hoeveelheid (oppervlakte - dikte - aantal)	□ 33,00 m - 0,50 cm - 1 stuk ²
Totaal volume	0,165 m ³
Identificatiemethode	Vaststelling met monstername
Destructieve handeling voor identificatie	Nee
Opmerking	opgegeven oppervlakte is indicatief

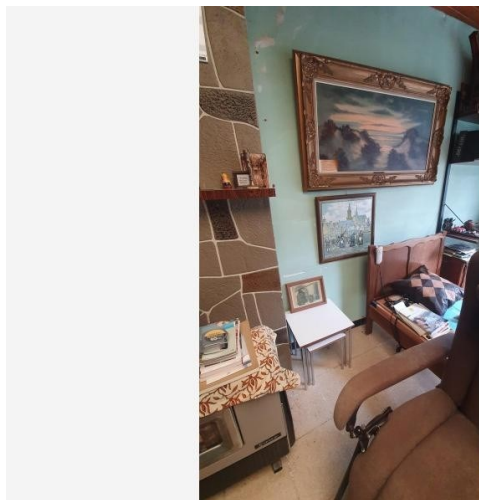
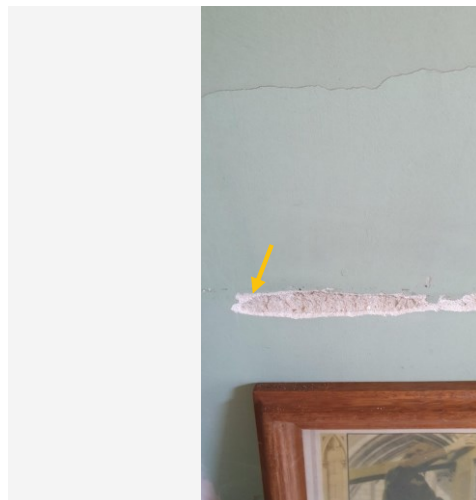
Fiche 17: pleister muren

Hoeveelheid (oppervlakte - dikte - aantal)	□ 90,00 m - 0,50 cm - 1 stuk ²
Totaal volume	0,45 m ³
Identificatiemethode	Vaststelling met monstername
Destructieve handeling voor identificatie	Nee
Opmerking	opgegeven oppervlakte is indicatief
