# Asbestinventarisatetest

Zeedijk 115/0701, 8620 Nieuwpoort

Attestnummer : 20230619-000291.000

Uitgegeven op : 19.06.2023

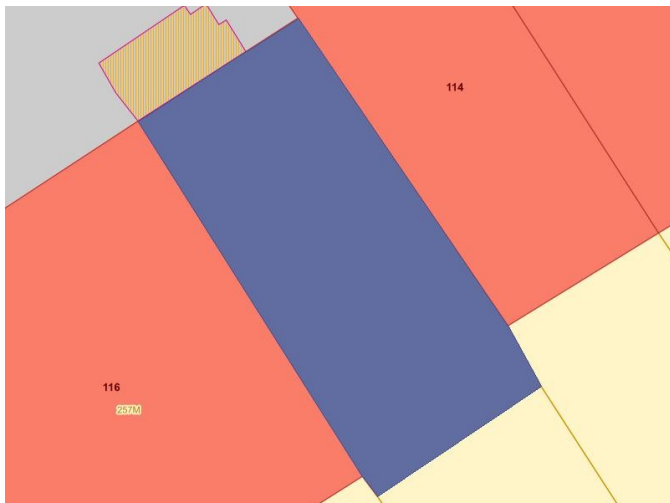
## Zone 1: Hoofdgebouw

Tijdens de inspectie vastgesteld:

- 0 Asbestmaterialen
- 0 Beperkingen
- 0 Uitsluitingen
- 0 Roerende goederen
- 0 Puin, steenslag, (water)bodem
- 1 Adviezen
- 4 Geen asbest
