Asbestinventarisatetest

Houtsaegerlaan 5, 8670 Koksijde

Attestnummer : 20230831-000302.000

Uitgegeven op : 31.08.2023

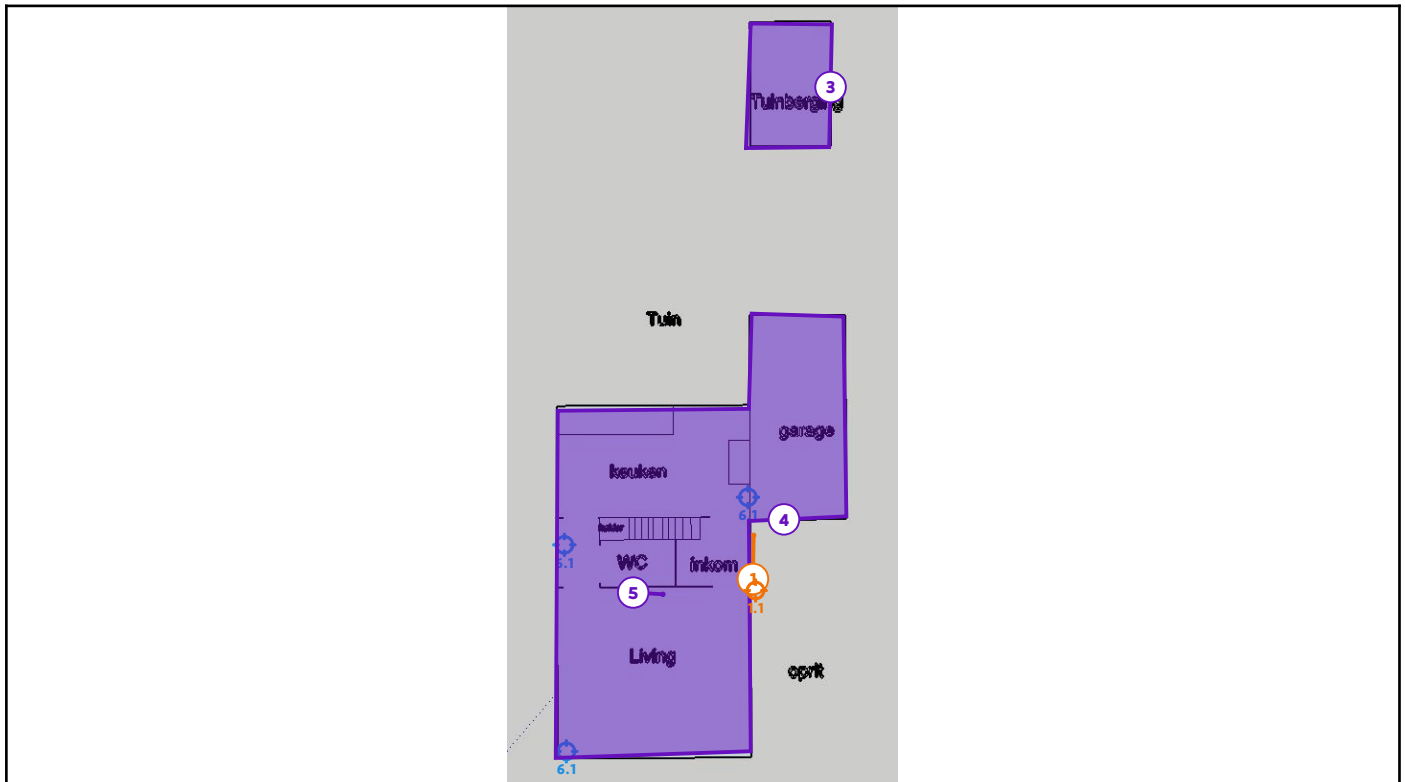
Plan 1.1: plattegrond

Beschrijving	Type	Actie
1. asbest leien gevel	Asbestmateriaal	Verwijderen
1.1 Code: 4	Puntmonster	-
3. dakbedekking tuinberging	Advies	-
4. plafondafwerking	Advies	-
5. asbestkoord	Advies	-
6. pleisterwerk wand	Geen asbest	-
6.1 Code: 1	Mengmonster	-

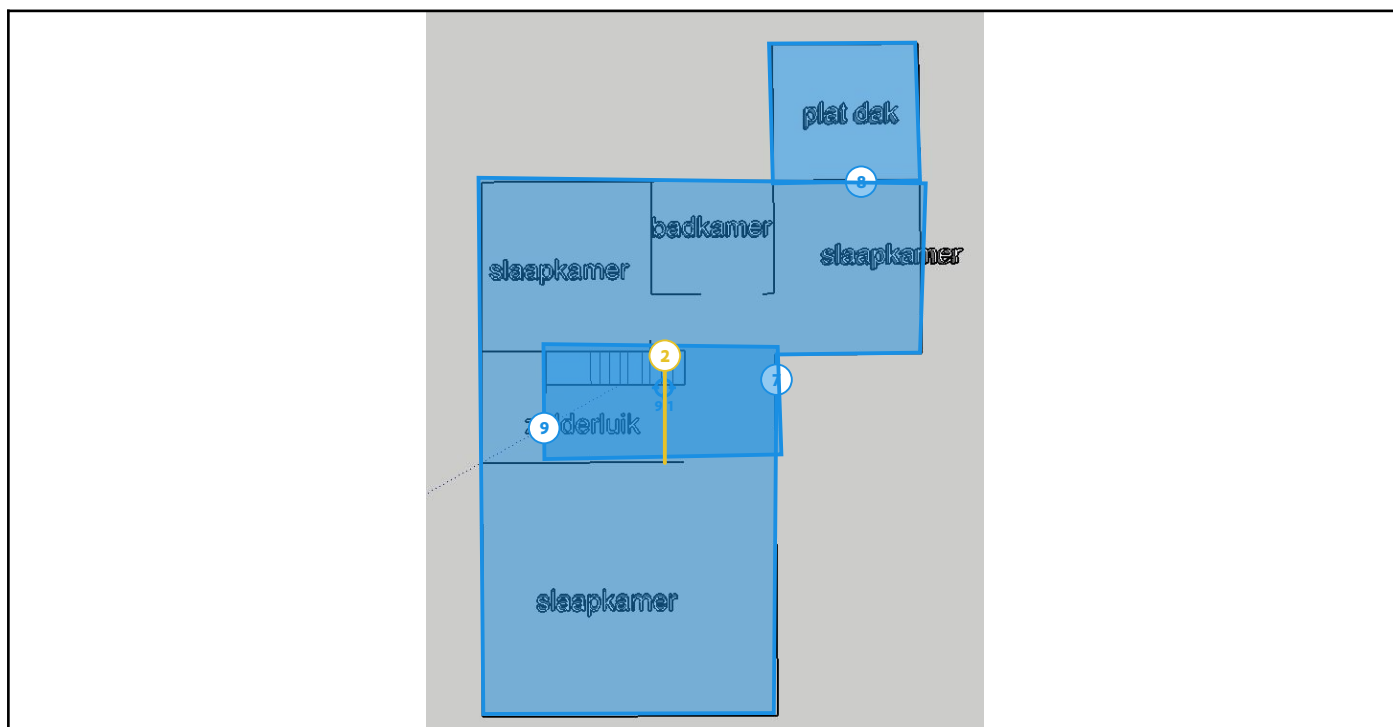
Plan 1.2: plattegrond eerste verdieping

Beschrijving	Type	Actie
2. asbestcement rookgasafvoer	Asbestmateriaal	Zorgvuldig beheren
7. onderdakplaat	Geen asbest	-
8. roofing plat dak	Geen asbest	-
9. vinyl vloer zolder	Geen asbest	-
9.1 Code: 3	Puntmonster	-
