Asbestinventarisatietest

Vlaanderenstraat 4/0401, 8620 Nieuwpoort

Attestnummer : **20251016-000027.000**

Asbestveilig (maar mogelijk niet asbestvrij)

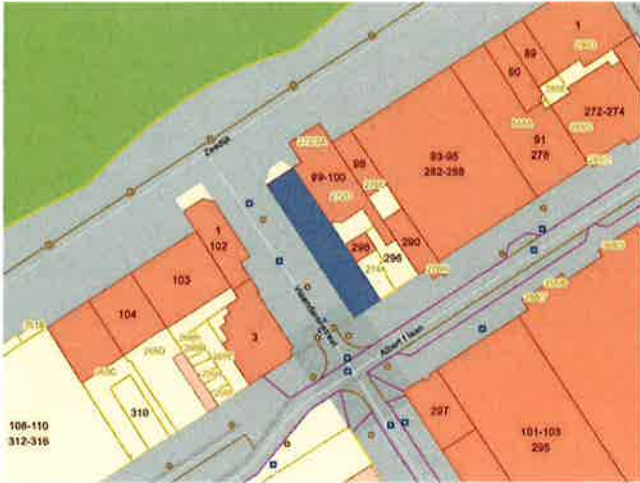
Zone 1: Hoofdgebouw

Tijdens de inspectie vastgesteld:

- 0 **Asbestmaterialen**
- 0 **Beperkingen**
- 0 **Uitsluitingen**
- 0 **Roerende goederen**
- 0 **Puin, steenslag, (water)bodem**
- 2 **Adviezen**
- 2 **Geen asbest**
