Asbestinventarisatetest

Lombardsijdestraat 8/0007, 8620 Nieuwpoort

Attestnummer : **20250505-000012.000**
Uitgegeven op : **05.05.2025**
Geldig tot : **Onbeperkt** (tenzij de toestand wijzigt)

Asbestveilig (maar mogelijk niet asbestvrij)

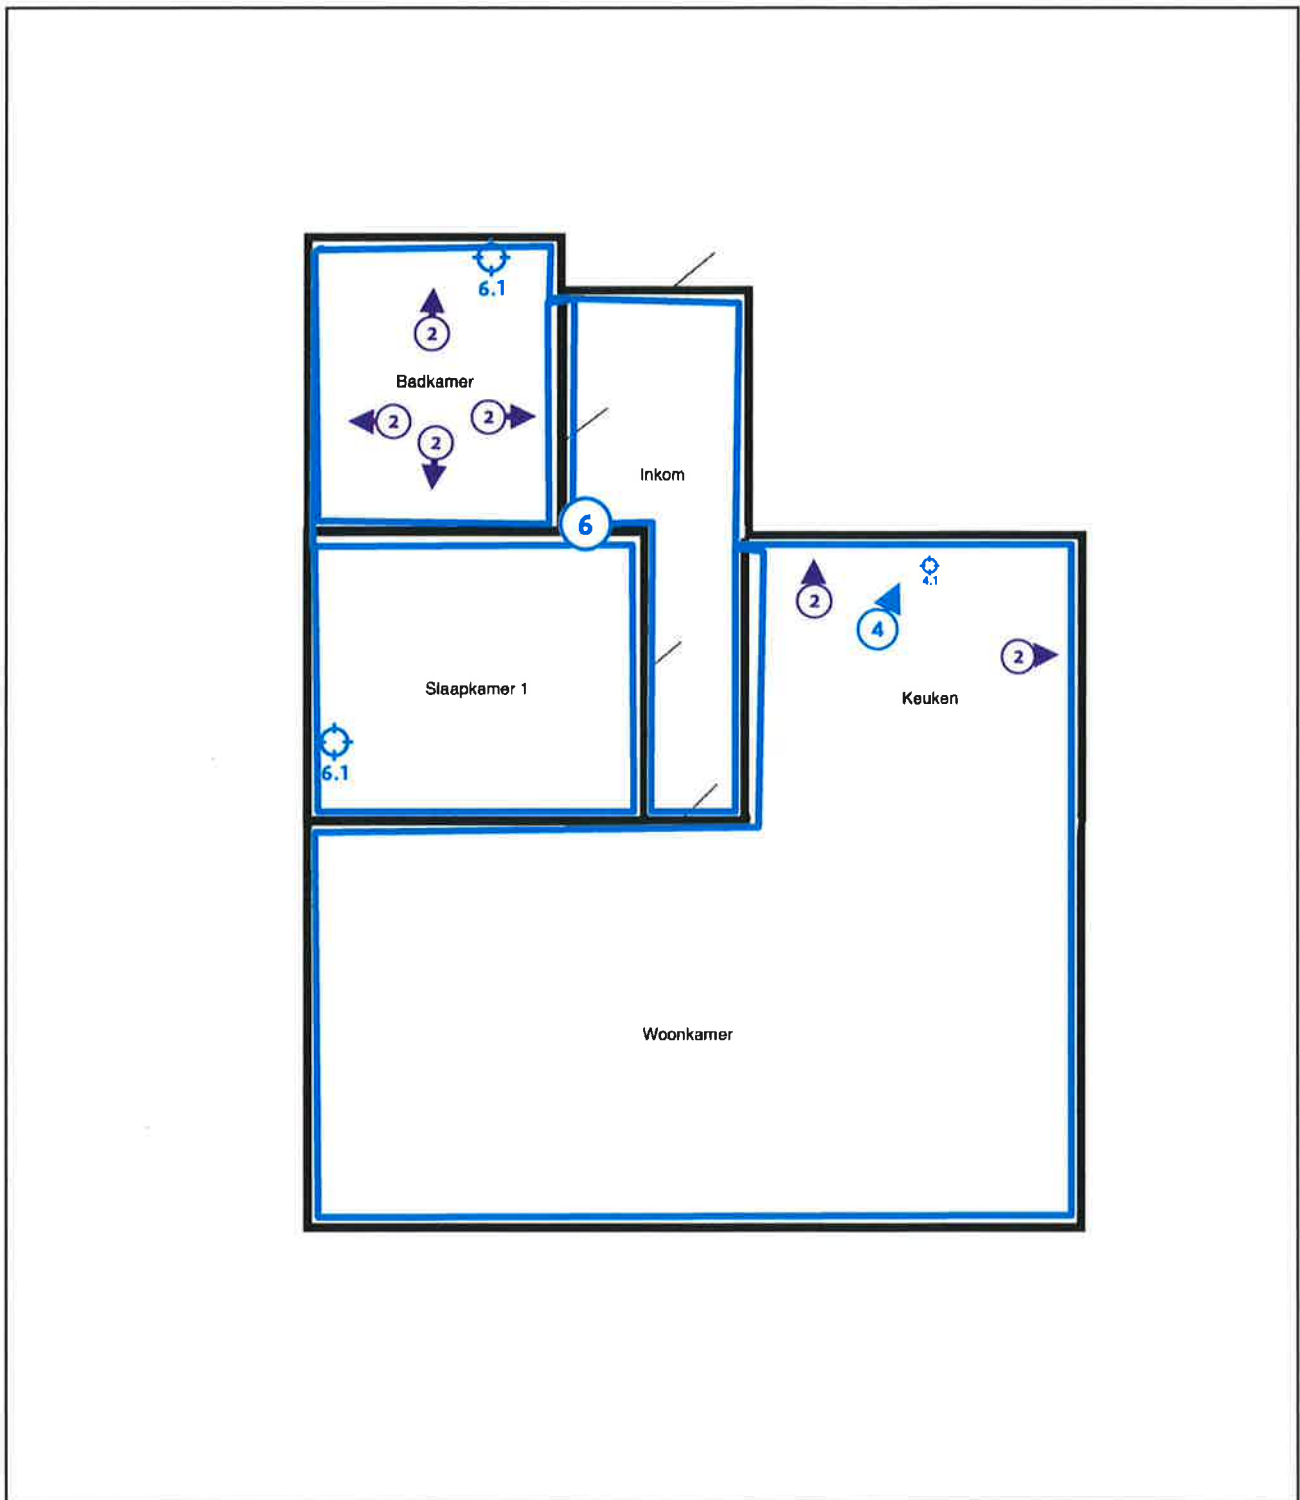
Plan 1.1: Appartement 0007

2. Tegelijm achter wandtegels & plinten	Advies	-
4. Ontdreuningsplaat/anti-dreunplaat onder spoelbak	Geen asbest	-
4.1 Code: M03	Puntmonster	-
6. Pleisterwerk wanden	Geen asbest	-
6.1 Code: M01	Mengmonster	-

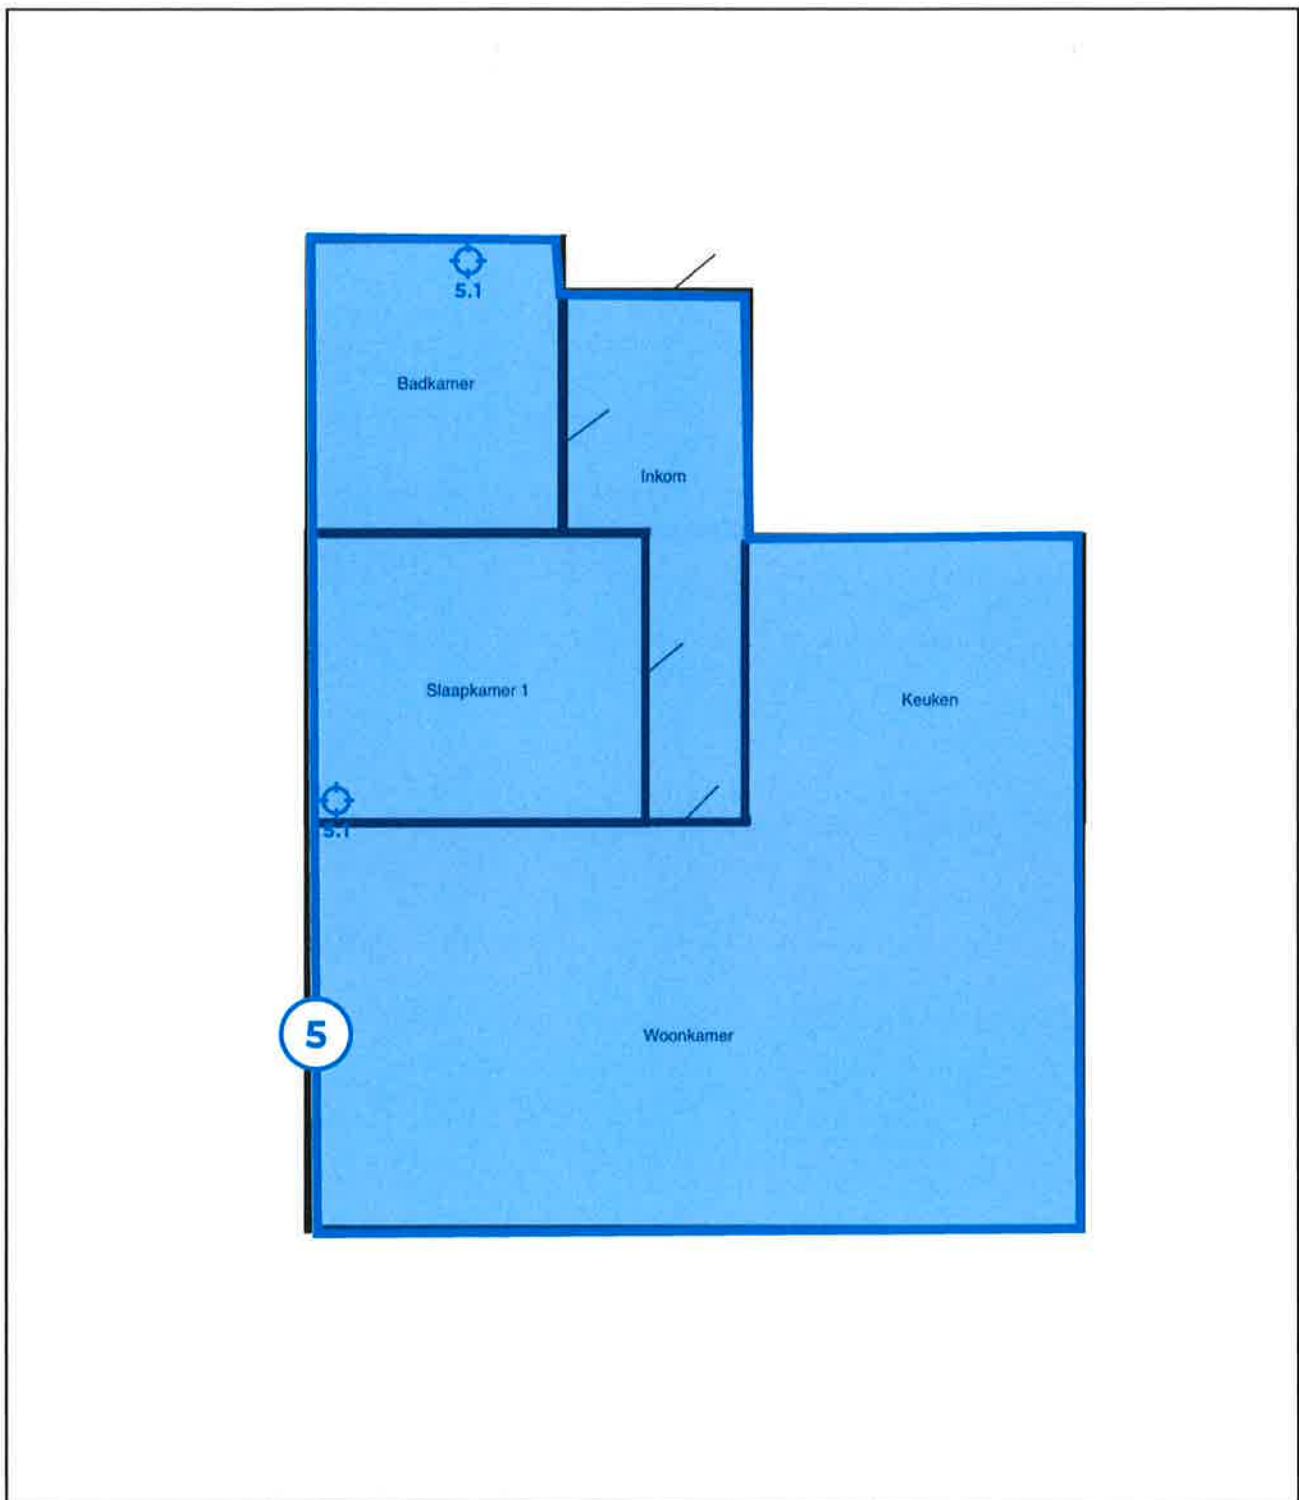
Plan 1.2: Appartement 0007

5. Pleisterwerk plafonds

Geen asbest

5.1 Code: M02
